Hotspot-Projekt „Alpenflusslandschaften – Vielfalt leben von Ammersee bis Zugspitze“ Bundesprogramm Biologische Vielfalt

Umsetzung der Maßnahmen

Anlage von Flachwasserzonen und Grabenaufweitung in den Unteren Filzen bei Raisting

Anlagen von Kleingewässern zwischen Alter Ammer und Wachtfleckengraben

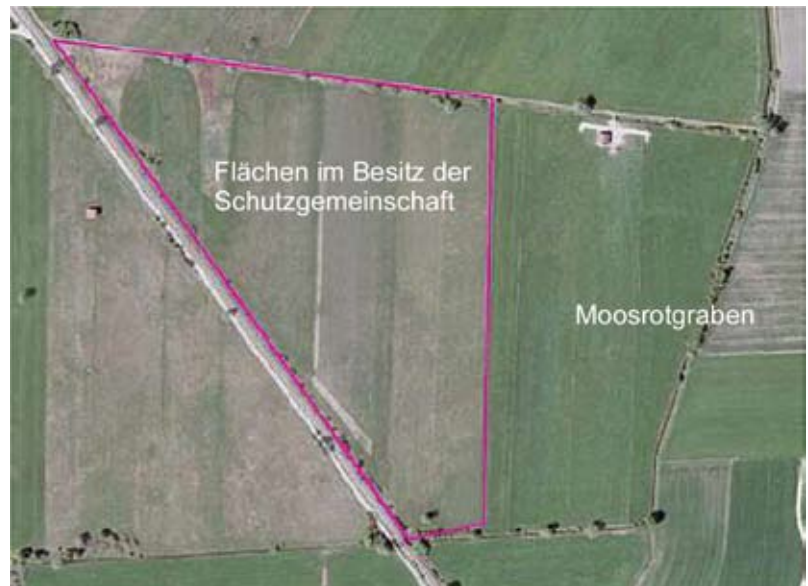
Luftbild des Projektes in den Unteren Filzen; rot umrandet = Besitz der SG;

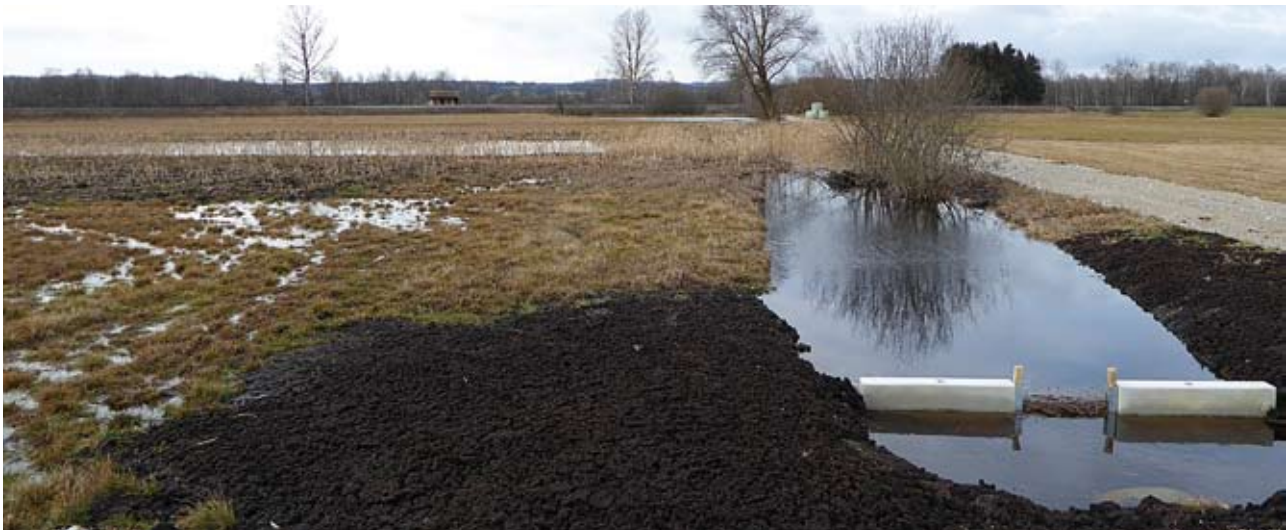
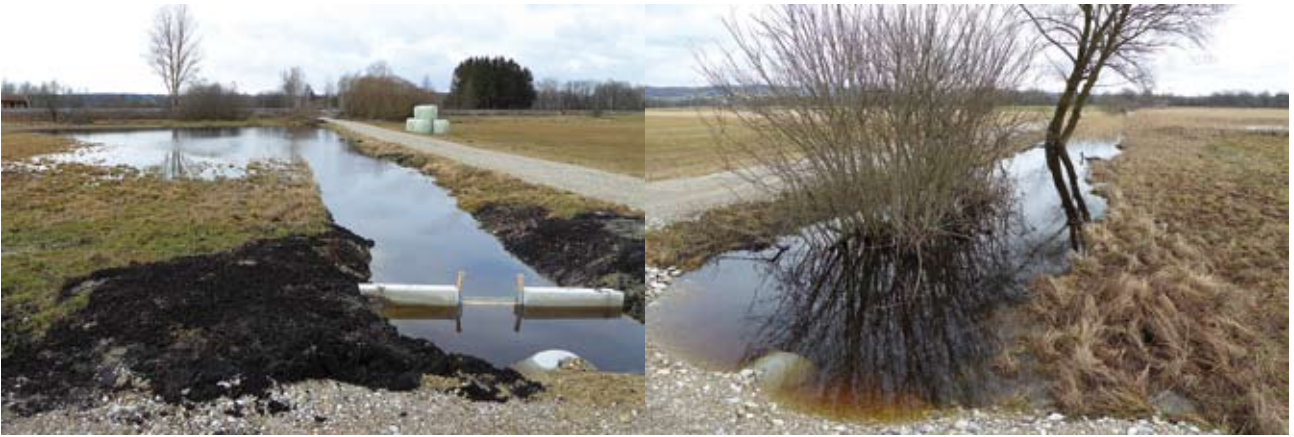
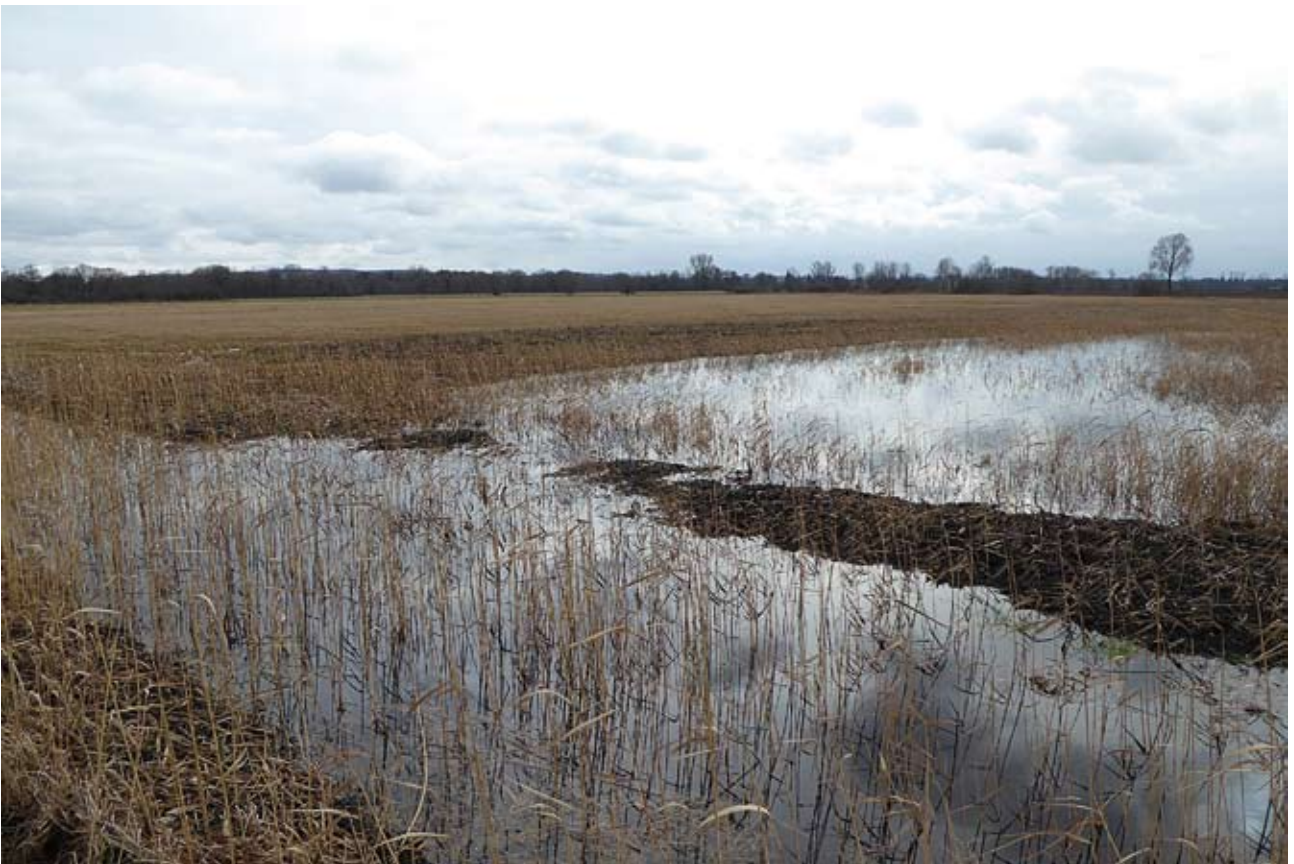
alle Fotos der Stauwehre und der schon gut gefüllten Flachwassermulden: Helene Falk

Technische Probleme traten beim Einbau der Überfahrten und der Wehre auf, da im Bereich des Grabens bis zu 2,5 m mächtiger, mäßig zersetzter Niedermoortorf (Seggen-Schilftorf) ansteht. Bedingt tragfähiges Material in Form von Seetonen, Schluffen und Sanden steht erst unter der Torfschicht an. Aufgrund der geologischen Gegebenheiten konnten die Überfahrten und die Wehre, anders als geplant, nicht auf nur eine dünne Ausgleichsschicht gesetzt werden. Die Gründung musste auf einer knapp zwei Meter dicken Kiespackung erfolgen. Die Dimensionierung der Wehre und die Stärke der Rohre wurden deutlich vergrößert. Der Einbau der Anstauvorrichtung an den Wehren erfolgte erst im Januar 2016, da eine Setzung der Konstruktionen und des angeböschten Bodens abgewartet werden musste.

Beim Einbau der Wehre wurde so verfahren, dass eine Überflutung der Flachwasserzonen möglich ist, ohne den angrenzenden Weg zu überstauen. Dazu musste ein Teilstück des Weges angehoben werden. Die Anstaumöglichkeiten reichen von ca 100 m² bis zu 5000 m², die überstaut werden können. Dadurch dürften sich im Frühjahr und Herbst für Amphibien und Watvögel wie Kampfläufer, Dunkler und Bruch-Wasserläufer usw. genug Wasserflächen anstauen lassen.

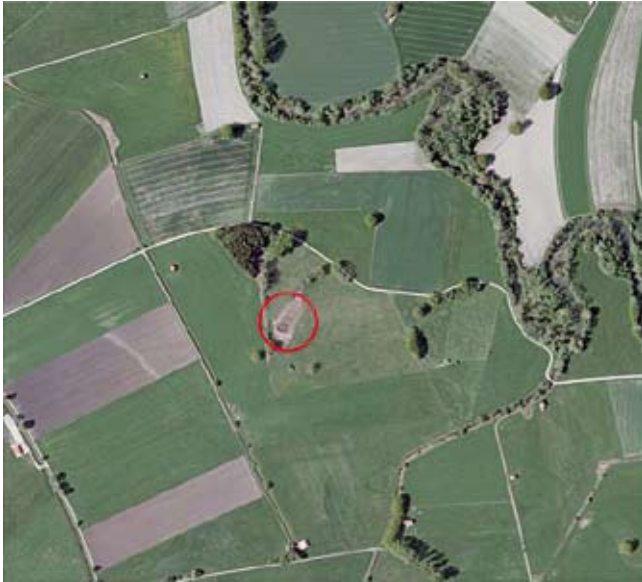
Luftbild des Projektes zwischen Alter Ammer und Wachtflecken-graben westlich der Ammer

- Mahd des Schilfaufkommens unter Belassung einer ausreichend großen Bracheffläche
- Vertiefung des ehemaligen Altarmsystems
- Auskoffern von mehreren Kleingewässern
- Anmodellieren der Böschungen für eine spätere Mähbarkeit des Komplexes

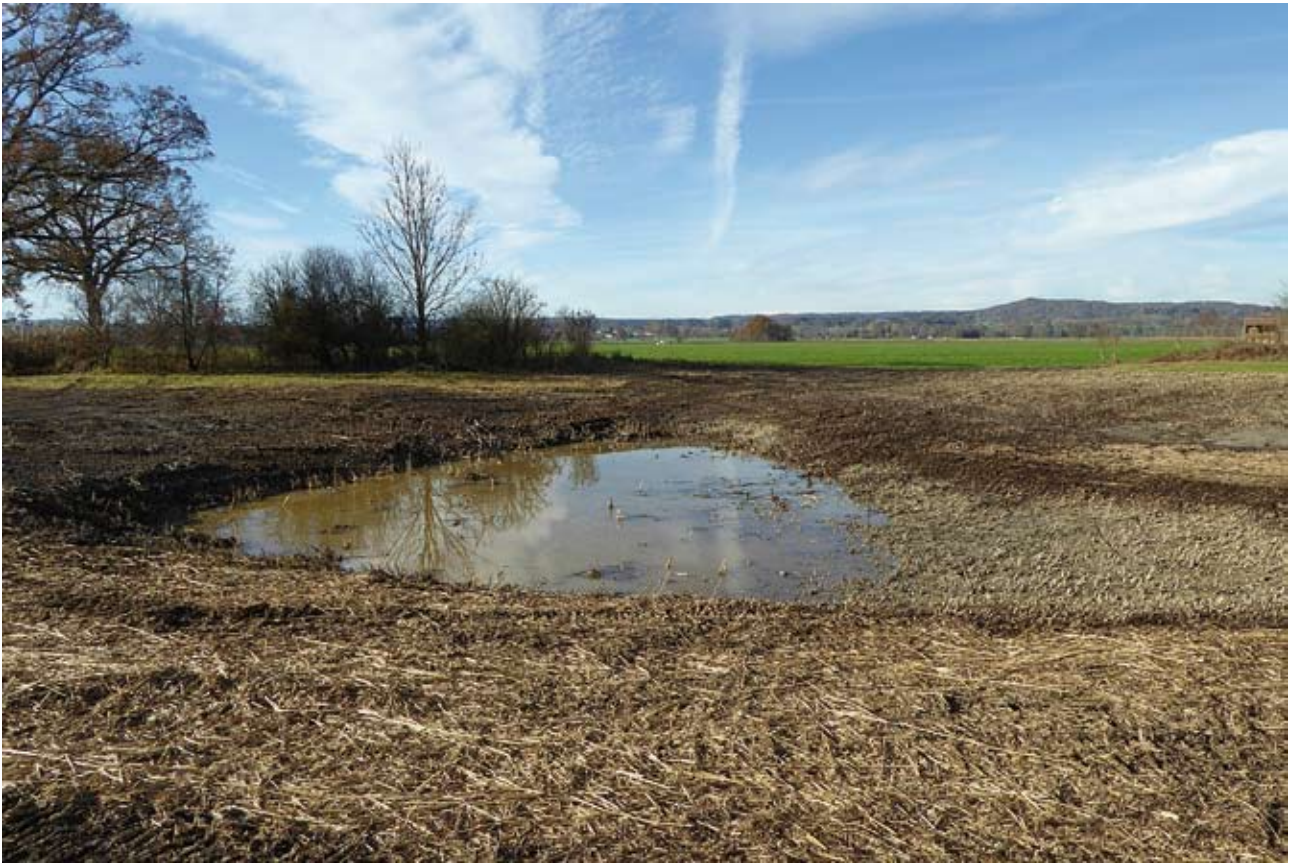
Kleingewässer nach Neuanlage bei niedrigem Wasserstand

Die Maßnahmen konnten wie geplant durchgeführt werden. Die Kleingewässer waren nach den ersten Niederschlägen im Herbst 2015 geflutet und haben den Wasserstand den Winter über gehalten.

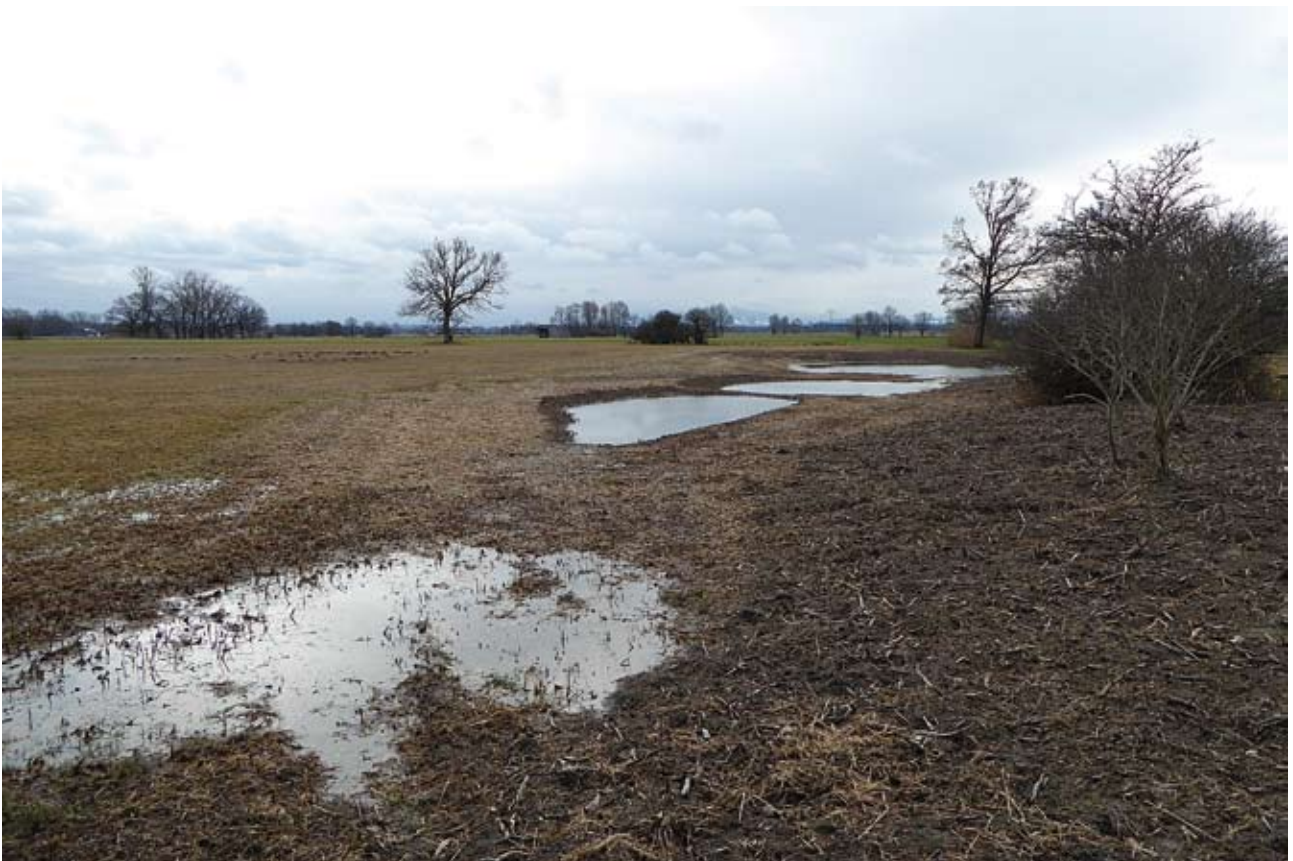
Die Tümpel nach Regen gut gefüllt
