Skizzierung der wicht. Ufertypen des Ammersees mit besond. Berücksichtigung des Ostufers

Mit Anmerkungen zu den von der Herrschinger Bürgerinitiative „Rettet das Ostufer“ beklagten „Negativen Entwicklungen am Ostufer des Ammersees“ und den von dieser Initiative erhobenen Forderungen

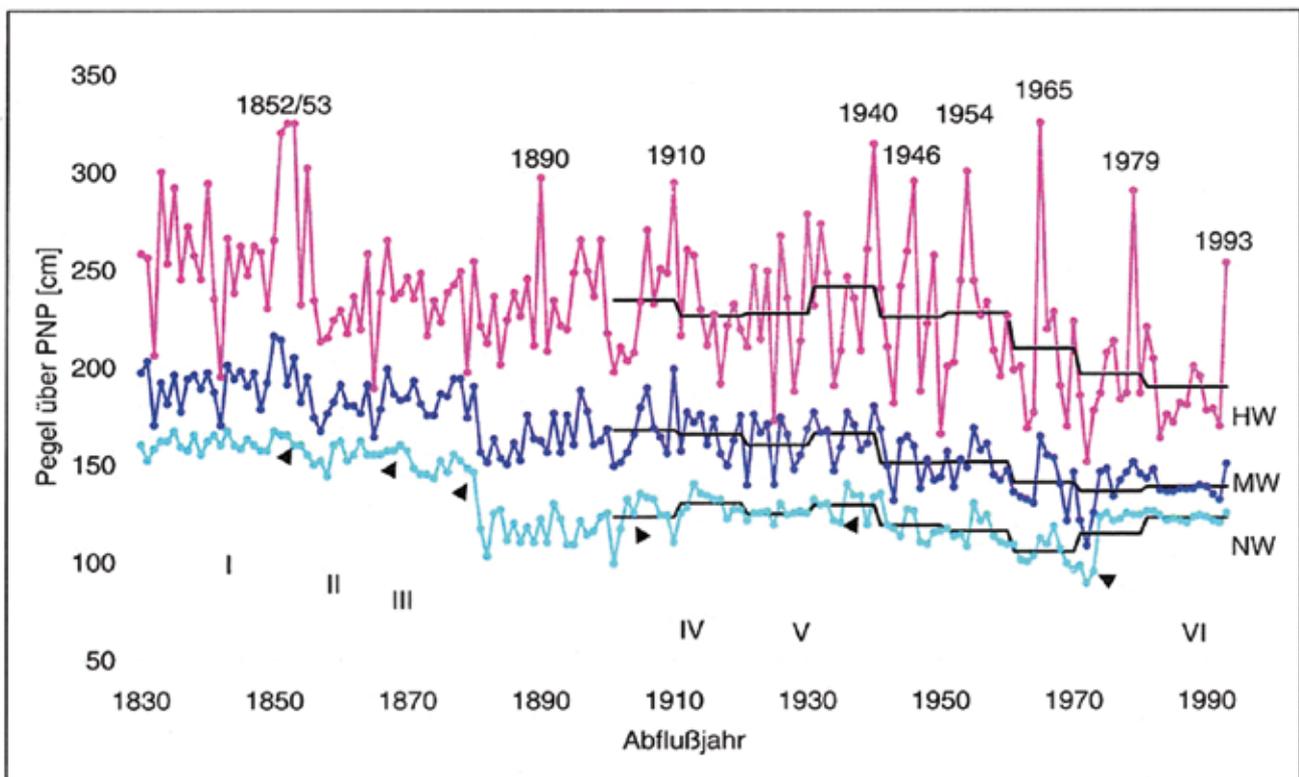
Abb. 1: Jahresmittelwerte für die maximalen Hochwasser- (HW), mittleren Mittelwasser (MW) und minimalen Niedrigwasserstände (NW) am Ammersee im Zeitraum zwischen 1830 und 1993 (aus RÜCKER 1993 in GROSSER et al. 1997: 51).

Nach der von RÜCKER (1993) untersuchten Pegelstandsentwicklung erfolgte am Ammersee im mittleren 20. Jahrhundert eine Absenkung der mittleren Pegelstände des Ammersees (veröffentlicht in GROSSER et al. 1979: 50 f.). Ausgehend von den 1930er Jahren bis in die 1960er Jahre fielen die Pegel deutlich ab und zwar um ca. 20 cm. Bis in die 1990er Jahre erfolgt wiederum ein Anstieg der mittleren minimalen Niedrigwasserstände um ca. 20 cm, der durch die im Jahr 1973 durchgeführte Niedrigwasseranhebung (Wehr am Seeausfluss bei Stegen) verursacht wurde. Im Mittel blieb, verglichen mit den Messwerten des frühen 20. Jahrhunderts, ein etwas erniedrigter Mittelwert erhalten (siehe Abb. 1).

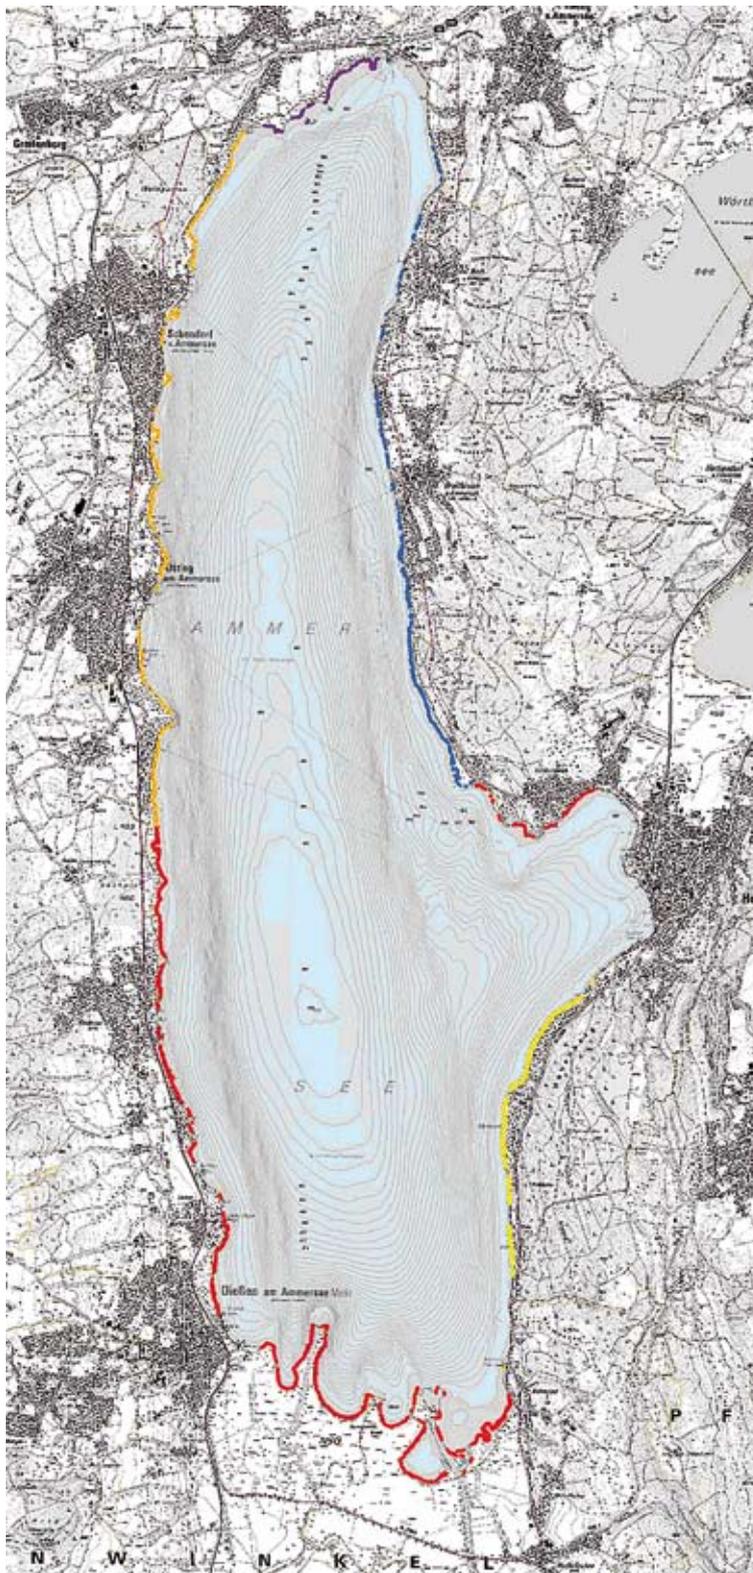
Bestandsentwicklung aquatische Schilfröhrichte 1963 bis 2006

- Stufe 1
Starke Zunahme von mehr als 100 %:
Ostufer - Nord (338 %)
- Stufe 2
Tendenz mäßig starke Abnahme:
Ostufer-Süd (-19 %)
- Stufe 3
Starke Abnahme:
Westufer-Nord (- 70 %)
- Stufe 4
Sehr starke Abnahme:
Westufer-Süd (-81 %), Seeholz (-85 %),
Südufer (-86 %),
Herrsching-Lochschwab (-88 %)
- Stufe 5
Extreme Abnahme:
Nordufer (-94 %, im Zeitraum zwischen
1992 und 2006 stabil)

Abb. 2: Bestandsentwicklung der aquatischen Schilfröhrichte in dem Zeitraum von 1963 bis 2006. Gravierende Verluste von über 80% ereigneten sich an den Abschnitten „Herrsching-Lochschwab“, „Ammersee-Südufer“, „Westufer-Süd“, „Seeholz“ und „Ammersee-Nordufer“, vor allem in den auf das Hochwasserjahr 1965 folgenden Jahren. Am Nordostufer hat das aquatische Schilf seit 1963 bei geringem Ausgangsbestand stark zugenommen. Zunächst galt dies auch für das Südostufer, an welchem seit 1992 jedoch Rückgänge auftraten. Quelle: Schilferhebung LIMNOLOGISCHE STATION IFFELDORF (2007), Abbildungsgestaltung QUINGER & SIUDA (2008).

An den ehemals kiesigen Seeufern nahmen Schilfröhrichte bei geringen Ausgangsbeständen um 1950 zunächst deutlich zu. Am Südostufer zwischen Herrsching-Mühlfeld und Aidenried kam es zwischen 1992 und 2007 allerdings wieder zu erheblichen Bestandseinbrüchen des Schilfs. Nirgendwo am gesamten Ammersee wurden in der jüngeren Vergangenheit, seit dem Jahr 1992 prozentual höhere Verluste beobachtet. Wahrscheinlich sind die Einbrüche der Röhrichtbestände des südöstlichen Wartaweil-Aidenrieder Seeufers wesentlich auf die beiden großen Ammer-Hochwasser im Mai des Jahres 1999 und im August des Jahres 2005 zurückzuführen, die Unmassen an schwerem Treibholz einschwemmten. Wegen der vorherrschenden westlichen Windrichtung wurde das Treibholz am Ostufer und somit in den dort angesiedelten Röhrichten deponiert, in welchem es erhebliche Zerstörungen anrichtete.

Zunahmen der Schilfröhrichte erfolgten zwischen 1963 und 2007 entlang des nordöstlichen Ufers zwischen Schloß Rezensried und Stegen bei allerdings geringen Ausgangsbeständen. Die Röhrichtverluste am Ammersee insgesamt in diesem Zeitraum wurden durch die gegenteilige Entwicklung am Nordostufer nur in einem marginalen Maße kompensiert, das sich im Promille- bis in den unteren einstelligen Prozent-Bereich bewegt. Als Ursachen für die Röhrichteinbrüche am Ammersee geben GROSSER et al. (1997) ein Bündel als Ursachen an. Als besonders schwerwiegend wird das langandauernde Hochwasser im Frühsommer des Jahres 1965 gewichtet; daneben spielen Schädwirkungen wie mechanische Belastungen (Boote, Treibholz usw.), an stark belasteten Uferabschnitten auch die Eutrophierung, sowie der Verbiss durch Wasservögel (hauptsächlich Höckerschwäne, Grau- und Kanadagänse; eine gewisse Belastungsrolle kann von der Bläßralle ausgehen. Alle anderen Wasservogelarten spielen **keine** Rolle) eine ursächliche Rolle für den Rückgang aquatischer Röhrichte.

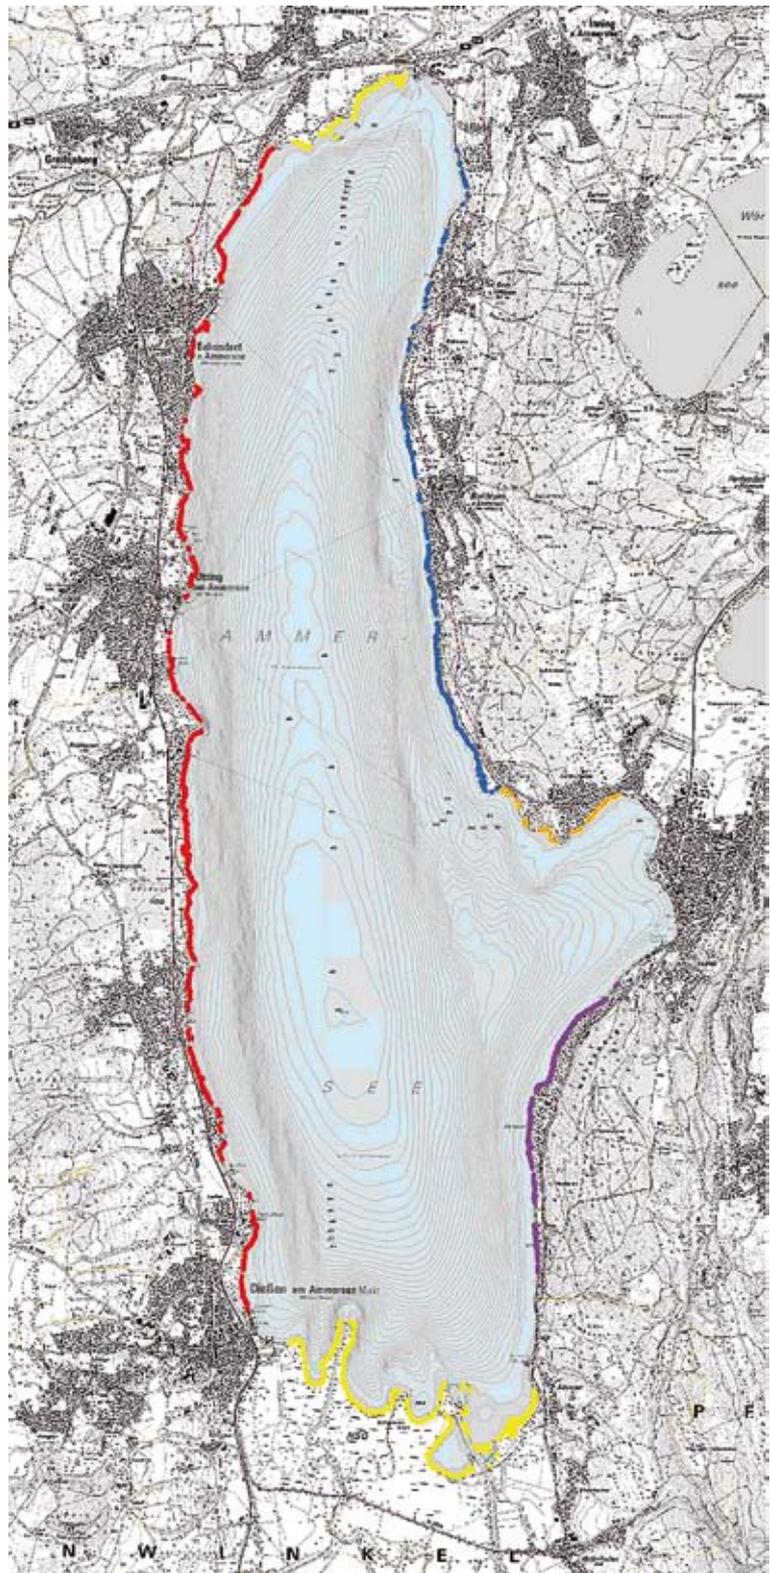
Bestandsentwicklung aquatische Schilfröhrichte 1992 bis 2006

- Stufe 1
Sehr starke Zunahme:
Ostufer - Nord (+ 299 %)
- Stufe 2
Tendenz schwache Zunahme,
Bestände annähernd gleich geblieben:
Südufer (+ 2 %), Nordufer (+ 1 %)
- Stufe 3
Tendenz schwache Abnahme:
Herrsching-Lochschwab (- 1 %)
- Stufe 4
Tendenz deutliche Abnahme:
Westufer-Nord (- 9 %), Seeholz (- 5 %),
Westufer-Süd (- 9 %)
- Stufe 5
Tendenz erhebliche Abnahme:
Ostufer-Süd (-11 %, davon zwischen 1999 bis 2006 - 19 % !)

Abb. 3: Bestandsentwicklung der aquatischen Schilfröhrichte am Ammersee in dem Zeitraum von 1992 bis 2006. Deutliche Verluste auch in der jüngeren Vergangenheit waren an allen Abschnitten des Westufers zu verzeichnen, das zu den angestammten Schilfufern des Ammersees gehört. Die erst in der jüngeren Vergangenheit aufgetretenen Verluste am Südostufer könnten durch die sehr starken Treibholz-Depositionen durch die Hochwasser der Jahre 1999 und 2005 verursacht sein, die sich vor allem in der Südhälfte dieses Uferabschnitts ausgewirkt haben. Am Nordostufer hat das aquatische Schilf seit 1992 erheblich zugenommen.
Quelle: Schilferhebung LIMNOLOGISCHE STATION IFFELDORF (2007).

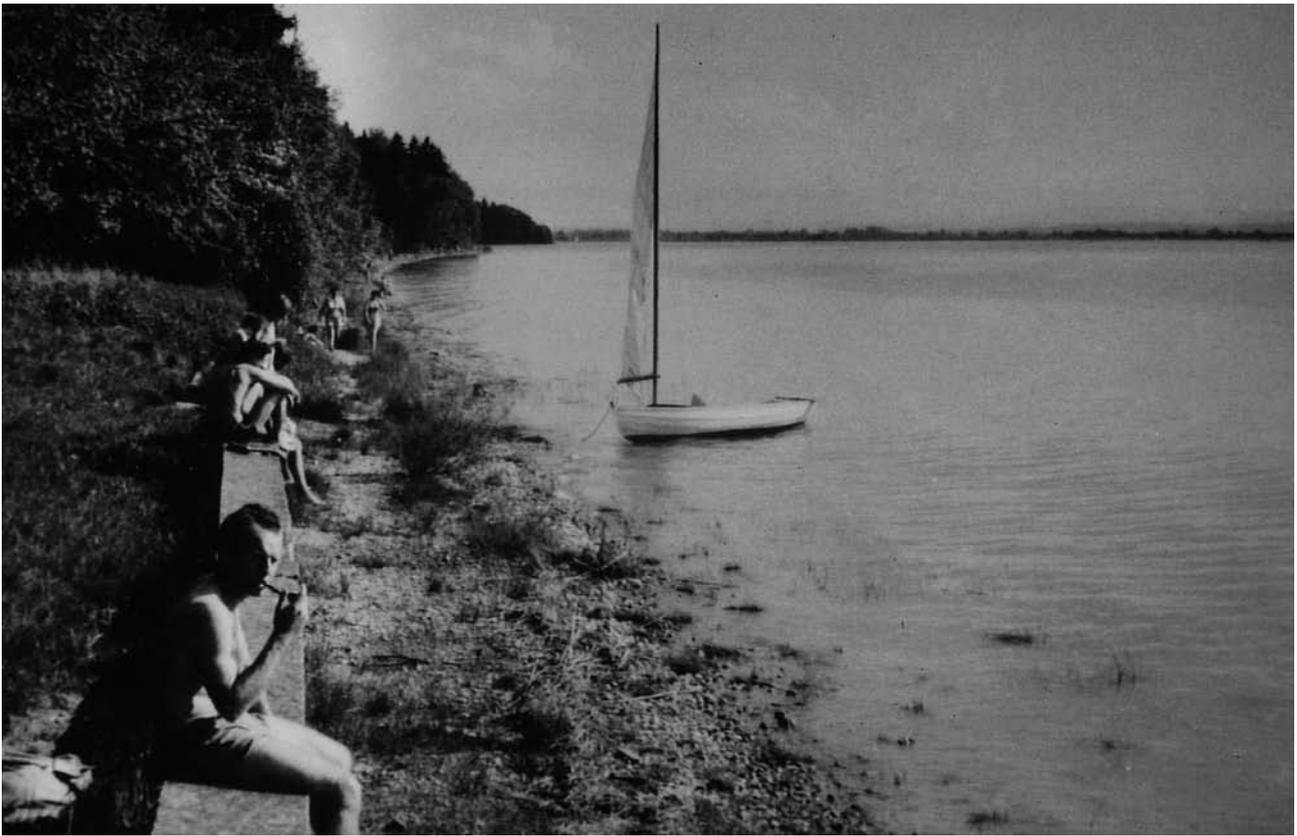
Abb. 4a: Seeufer an der Ufermauer des Wartaweiler Schlosses um das Jahr 1950. Im Hintergrund ist die Fischener Bucht zu erkennen, in welcher an der in den 1920er Jahren neu verlegten Ammermündung bereits die Auwaldbildung eingesetzt hat, aber im Unterschied zu heute noch aus meist nur niedrigen Büschen und Bäumen besteht. Heute hat der Auwald eine Höhe von ca. 25 bis 30 Meter erreicht.

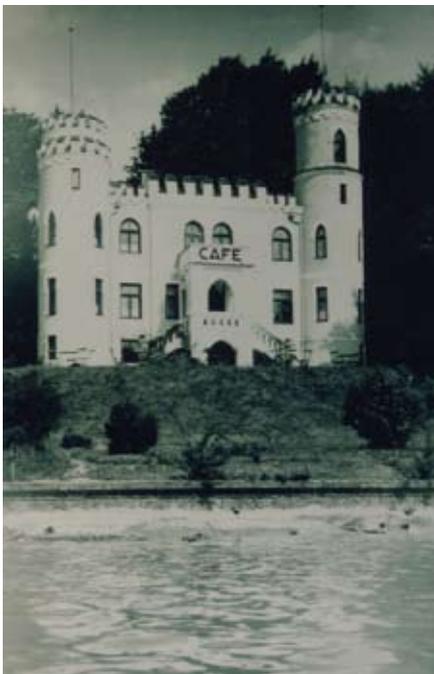
links Abb. 4b: Kiesufer vor dem Wartaweiler Schloss, Zustand frühes 20. Jahrhundert (aus RÜCKER 1993: 45) mit kiesigem, schilffreiem Seeufer

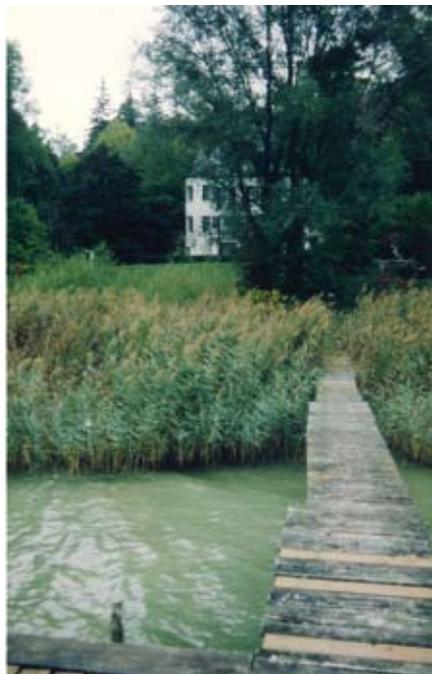
rechts Abb. 4c: Inzwischen sekundär verschilftes Ufer in den späten 1980er Jahren (aus RÜCKER 1993: 46). Im Zeitraum von 1992 bis 2007 ist das Schilf am Wartaweiler Ufer wieder zurückgegangen.

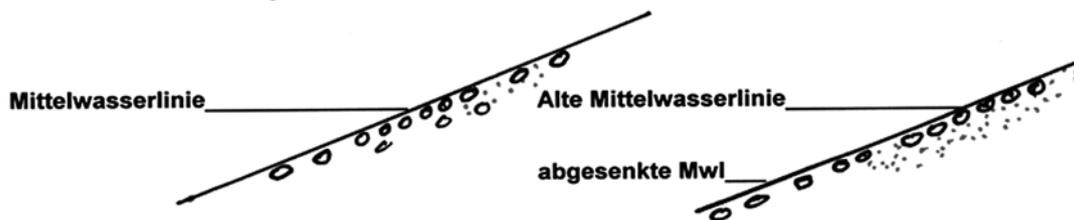
Abb. 5: Im Bereich des stärksten Wellenschlags ist das Ufersubstrat im Mittel etwas grobkörniger, darüber infolge verringerter Ausspülung feinkörniger (kleine Punkte in der Abb.). Feinkörniges, schluffig-toniges Bodenmaterial besitzt eine größere Sorptionskapazität für die in erster Linie eutrophierend wirkenden Phosphatverbindungen wie etwa $(\text{PO}_4)^{3-}$ als grobkörniges (= Grobsande, Kiese) Bodenmaterial. Durch das Absenken der Mittelwasserlinie im Zeitraum von etwa 1950 bis 1973 bei zeitgleicher Eutrophierung des Ammersees, blieben mit Phosphat befrachtete feinkörnige Ton- und Schluffpartikel (in der Abbildung gepunktet dargestellt) dem Oberboden in erhöhtem Maße als deponiertes Sediment erhalten, da die Ausspülung an Wirksamkeit abnahm. Die verbesserte Durchlüftung des Oberbodens im Bereich der ehemaligen Mittelwasserlinie und darüber, schuf die standörtliche Voraussetzung für die Etablierung eutraphenter Vegetationsbestände sowie von Gehölzen. Diese fixierten anschließend mit ihrem Wurzelwerk die mit Nährstoffen befrachtete Feinerde und erschwerten deren Ausspülung bei der nach 1971 wieder vorgenommenen Pegelanhebung.

Im Zeitraum zwischen 1950 und etwa 1970 vollzog sich an mehreren Uferabschnitten des Ammersees ein gravierender Wandel der Ufervegetation. Betroffen waren vor allem weite Teile des nordöstlichen Ufers zwischen Buch und Lochschwab-West (Herrschinger Kreuz) und des Südostufers zwischen Herrsching-Mühlfeld und Aidenried. Auf den vormals offenen und vielfach nur mit einer schütterten Vegetation bewachsenen Kiesstränden siedelten sich Schilfröhrichte, teilweise auch Großseggen und Rohrglanzgrasröhrichte an. Im oberen Litoral breiteten sich die Weidenarten der Tieflagen, wie insbesondere die Silber-Weide, an quellfeuchten Stellen stellenweise auch die Grau-Weide (*Salix cinerea*) aus. Am Wartaweiler Seeufer und am Ufer des Riederwaldes haben sich mittlerweile im oberen Litoral Seeufer-Auenwälder an Stellen gebildet, die um das Jahr 1950 noch weitgehend offen waren (s. Abb. 4a und 4b). Mit den offenen Kiesfluren verschwanden großenteils auch die geeigneten Standorte der für nährstoffarme Kiesufer charakteristischen Weidengehölze. Der Vegetationswandel wurde durch die Überlagerung von Eutrophierung einerseits und dem Absenken des mittleren Wasserspiegels im Zeitraum zwischen 1950 und 1973 (siehe Abschn. 2.2) andererseits verursacht. Auf den aufgedüngten und zugleich durch die Seespiegelabsenkung besser durchlüfteten Ufer-Standorten im Bereich der ehemaligen Mittelwasserlinie und etwas darüber konnten sich meso- bis eutraphente Uferfröhrichte und Weidengebüsche ansiedeln. Die kausale Wirkungsweise ist dem Abbildungstext zur Abb. 5 zu entnehmen.

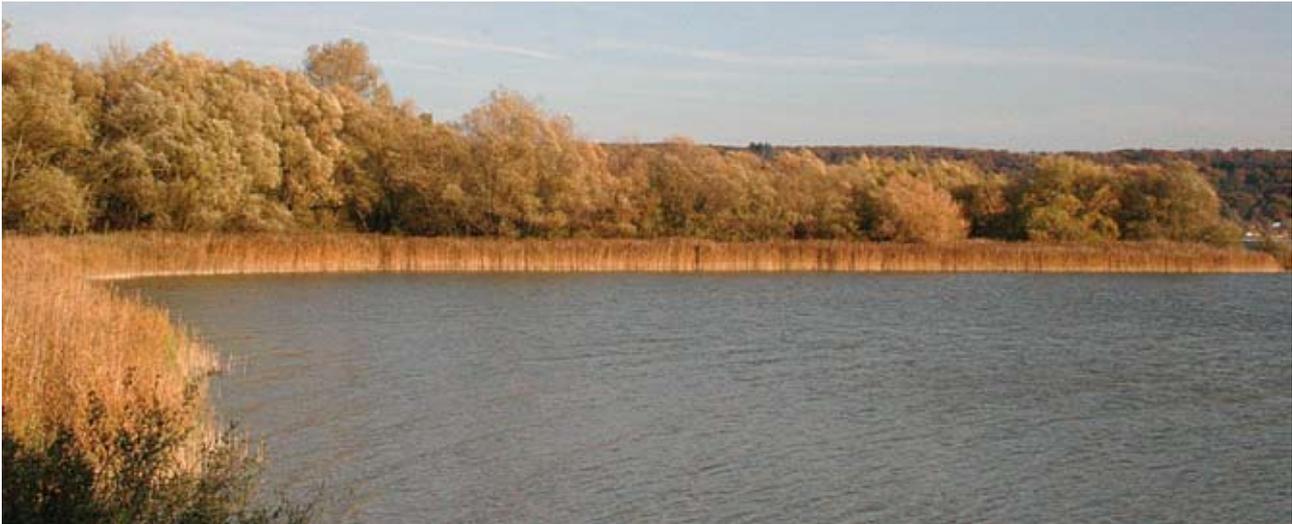
Abb. 6: Silberweiden-Seeufer-Auwald im Westen von Herrsching-Lochschwab (kleine Teilbucht am Herrschinger Kreuz) als Beispiel für eine naturschutzbedeutsame Formation, die durch die von den 1950er bis in die 1970er Jahre währende Eutrophierungsphase begünstigt wurde.
Foto: Burkhard Quinger, Oktober 2007

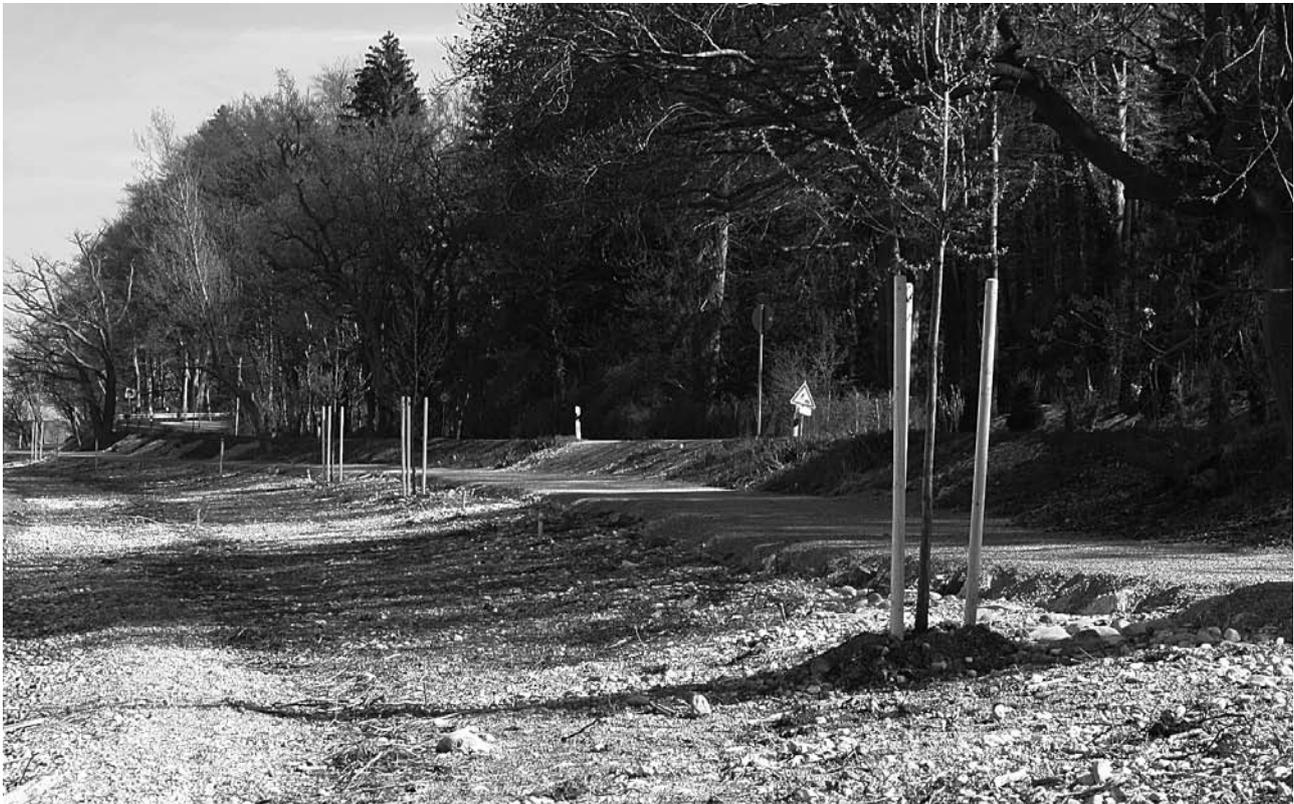
Abb. 7: Anlage eines Radwegs im Winter 2009/2010 in der Oberhälfte des Aidenrieder Kiesufers entlang der Staatsstraße Nr. 2068 zwischen Herrsching und Fischen im Bereich Aidenried-Nord. Die Radweganlage führte zu einer gravierenden Entwertung des betroffenen Kiesuferabschnitts und stellt für die Kiesufer des Ammersees den wohl schwerwiegendsten Eingriff seit Mitte der 1980er Jahre, dem Beginn des Wirkens der Reoligotrophierung des Ammersees dar. Foto: Burkhard Quinger, 29.04.2010

Schmerzliche Eingriffe und Entwertungen von Kiesufern am Ammersee in jüngster Vergangenheit erfolgten in dem Kiesuferabschnitt zwischen Wartaweil-Süd (Einmündung Hirschgrabenbach) und der Gaststätte Aidenried-Mitte: Durch einen im oberen Litoral angelegten Radweg wurde ein gut 250 Meter langer Uferabschnitt südlich des Hirschgrabenbachs in gravierender Weise entwertet. Die Zerstörungswirkung betrifft nicht nur den unmittelbar durch den Radweg überbauten Bereich, sondern auch das seewärts befindliche Vorfeld, das durch die nun auftretenden Reflexionswellen und durch eine dort erhöhte Spülsaumdeposition standörtlich verfremdet wird.

Der mit dem Radwegebau verbundene Eingriff lässt sich mit der grundlegenden Zielsetzung der Fachbeiträge „Naturschutz“ und „Wasserwirtschaft“ und somit des „Gewässerentwicklungskonzeptes Ammersee“, nämlich verbaute Seeufer zu renaturieren und naturnahe Seeufer zu erhalten, nicht vereinbaren. Gegen diese Zielsetzung ist verstoßen worden, zumal für das verloren gegangene Seeufer in Aidenried-Nord selbst keine Ausgleichs- und Ersatzmaßnahmen in einem anderen Seeuferbereich des Ammersees festgelegt wurden und dort zuvor denaturiertes Kiesufer renaturiert worden wäre. Als „Ausgleich“ wurde wenig sachbezogen im Ammersee-Süduferbereich Grünland erworben, um dort allmählich Feuchtwiesen (*Calthion*) zu entwickeln. Meines Erachtens handelt es sich bei der Genehmigung dieses Radweges einschließlich der getroffenen Ausgleichsregelung um eine behördliche Fehlleistung (einschließlich des landschaftsplanerisch beteiligten Büros!), die sich hoffentlich nicht wiederholen wird.
