## Hotspot-Projekt „Alpenflusslandschaften – Vielfalt leben von Ammersee bis Zugspitze“ Bundesprogramm Biologische Vielfalt

### Umsetzung der Maßnahmen

#### Einführung

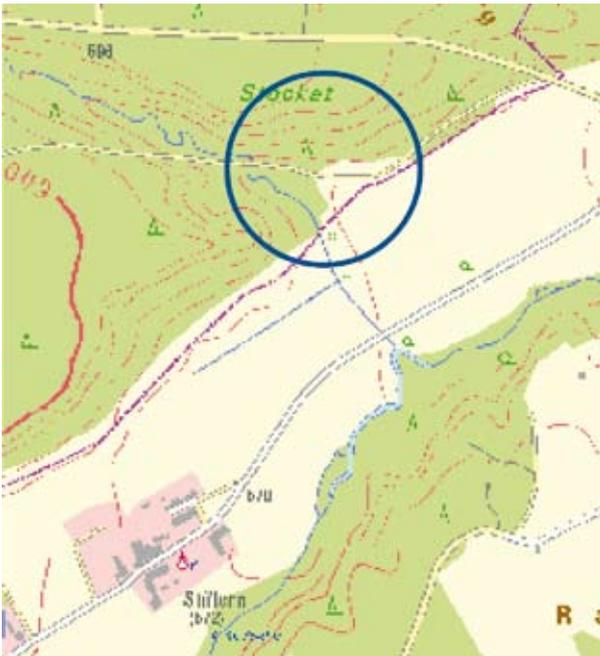
Karte: Lage der Maßnahme

Es handelt sich um eine ca. 2 ha große Streuwiese mit im Westen angrenzendem Feuchtwald. Die Wiesen werden von der SG Ammersee gepflegt. Der Streuwiesenkomplex wird nach Süden durch einen Graben entwässert. Dieser fließt weiter in die Rott.

Am Westrand der Streuwiese, direkt angrenzend zum Feuchtwald, wurde daher ein ca. 200 m<sup>2</sup> großes Kleingewässer angelegt. Die Tiefe reicht von 0,2 bis knapp 0,8 m. In die angrenzende Wiese wurden noch kleine, sehr flache Mulden gegraben. Es wurde auf eine strukturelle Differenzierung der Gewässersohle Wert gelegt. Anfallendes Material wurde abgefahren. Bei den Baggerarbeiten sind am Gewässerrand einige wenige Fahrspuren entstanden. Diese haben sich sofort mit Wasser gefüllt und wurden als mögliches Laichgewässer belassen. Dort wurden 2018 bereits mehrere Laichballen des Grasfrosches gefunden. Das neu angelegte Gewässer ist als Laichhabitat für Grasfrosch, Erdkröte und Bergmolch konzipiert. Eine Besiedelung der flachen Gewässerteile mit Gelbbauchunke ist denkbar. Da das Artenspektrum kalkliebender Quell- und Schlenkenvegetation (Schlank-, Davall-, Steif- und Schnabelsegge) im Umfeld vorhanden ist, dürften sich die Gewässer rasch mit diesen Arten besiedeln.

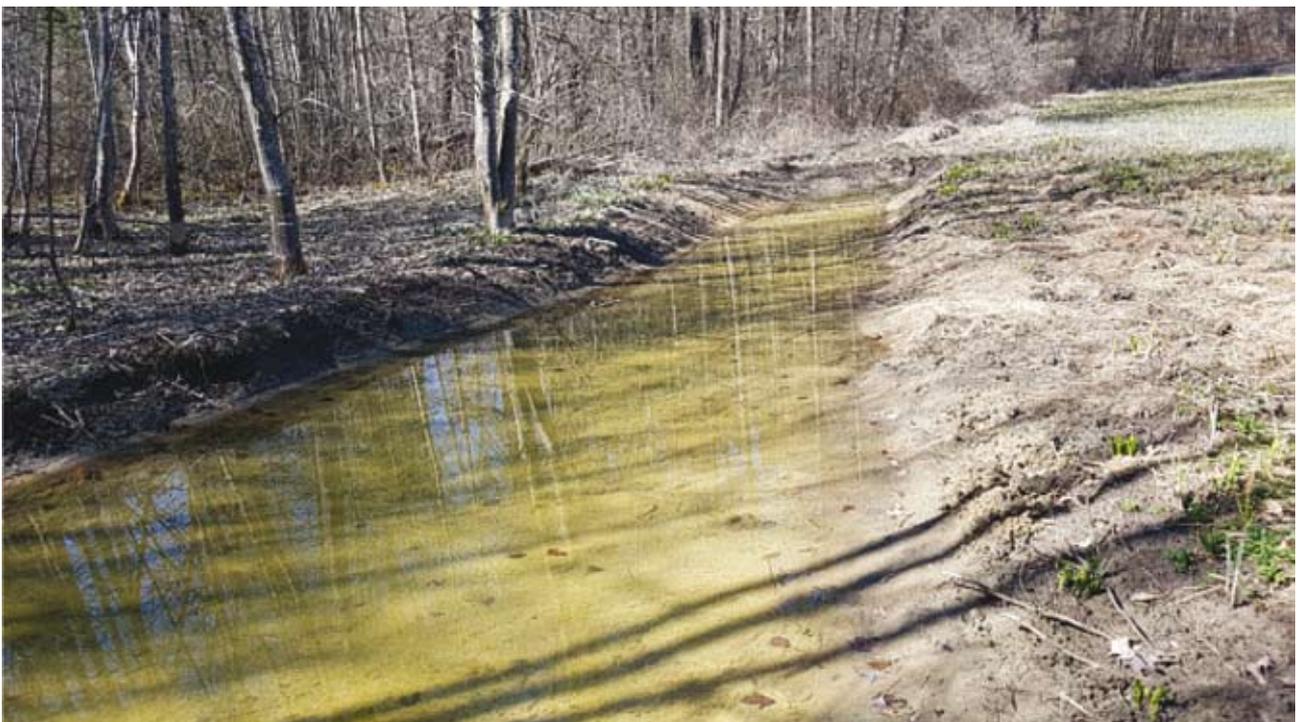
Kleingewässer an der Rott im März 2018

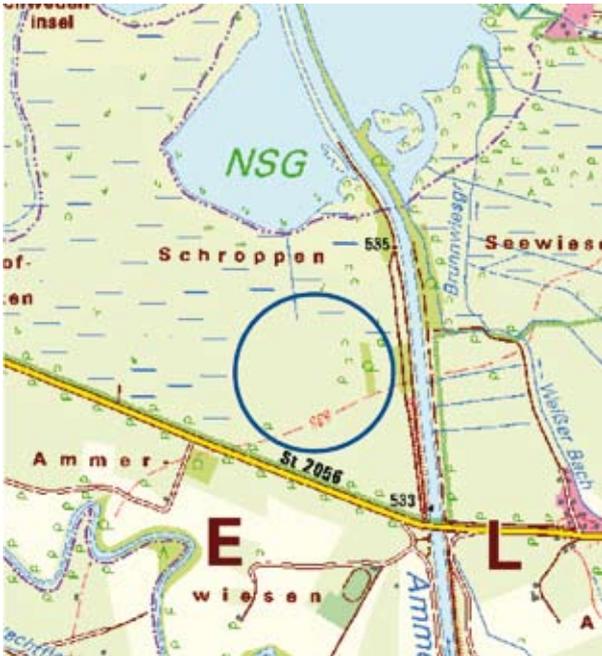
Karten zu den Maßnahmen

Saigen und Grabenaufweitungen im NSG "Vogelfreistätte Ammersee Süd" zur Optimierung der dortigen Wiesenbrüterlebensräume in den Gemeindemoosteilen Flurnummern 195 und 198 bis 203. Die Maßnahme findet ca. 300 m westlich der Neuen Ammer statt. Die Flächen befinden sich im Besitz der Schutzgemeinschaft Ammersee.

Die Saigen werden ca. 30 m lang und nicht breiter als 5 m angelegt, damit eine Mahd von der Seite aus möglich bleibt. Die Saigen sollen lediglich periodisch Wasser führen; es werden keine dauerhaften Gewässer geschaffen. Die Tiefe beträgt nicht mehr als 40 cm. Bereits 2015 angelegte und inzwischen wieder stark verwachsene Saigen sollen ebenfalls wieder freigeputzt werden. Der exakte Ort der Saigenanlage wurde zu Beginn der Arbeiten vor Ort festgelegt. Das anstehende Material wurde mit Bagger gelöst und mittels Kettenfahrzeug zur Birkenallee transportiert. Der Aushub wurde an der Birkenallee zwischen gelagert und dann abgefahren. Wenn möglich wird der Aushub auf Äckern vor Ort ausgebracht. Eine Ablagerung auf den Wiesen ist aus naturschutzrechtlicher Sicht nicht möglich. Alle Flächen werden im Rahmen des VNP gepflegt. Durch die Maßnahme ergibt sich keine Einschränkung der zukünftigen pflegerischen Nutzung. Die Saigen werden so angelegt, dass eine spätere Mahd der Flächen problemlos möglich ist. Die Maßnahme wurde im September 2018 begonnen und innerhalb von zwei Wochen abgeschlossen. Aufgrund der geringen Niederschläge und der niedrigen Grundwasserstände blieben die Saigen bis Ende Dezember trocken. Erst mit den Niederschlägen im Januar haben sich die Geländemulden mit Wasser gefüllt.

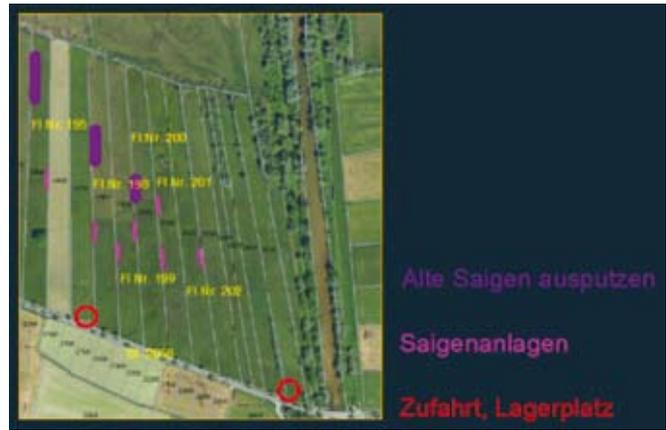
Alle Saigen ausputzen  
Saigenanlagen  
Zufahrt, Lagerplatz

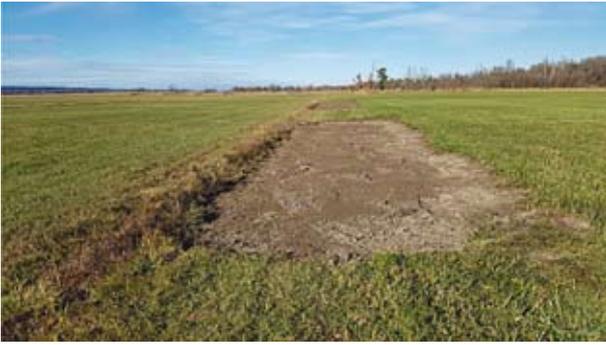
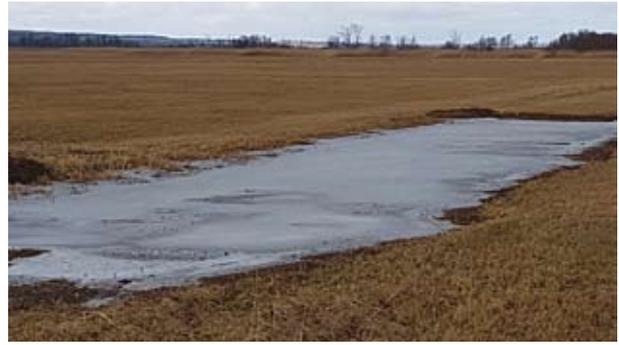
Flachwassermulden nach der Fertigstellung im Oktober 2018 und rechts im Januar 2019

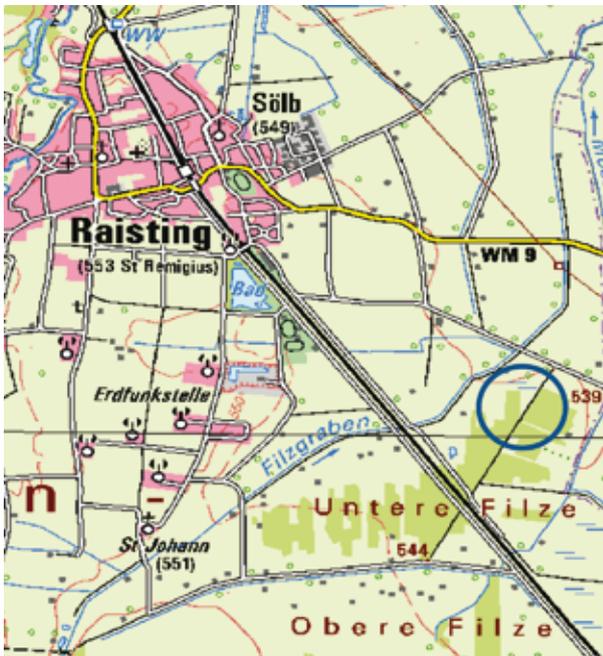
im blauen Kreis Lage der Pflegefläche

Der Biotopkomplex befindet sich im Ammersee Zweigbecken südlich der Gemeinde Raisting. Die Größe des Biotops beträgt laut offizieller Biotopkartierung insgesamt ca. 6 ha. Die Pflegefläche hat eine Größe von ca. 2,5 ha.

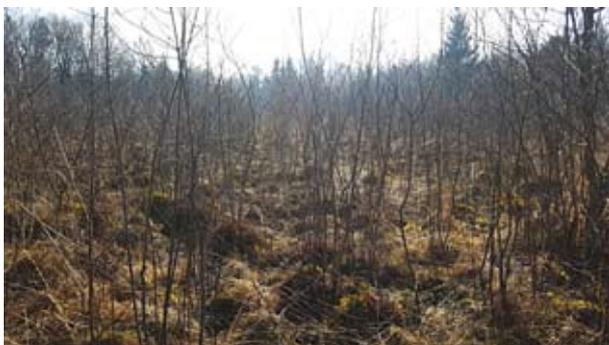
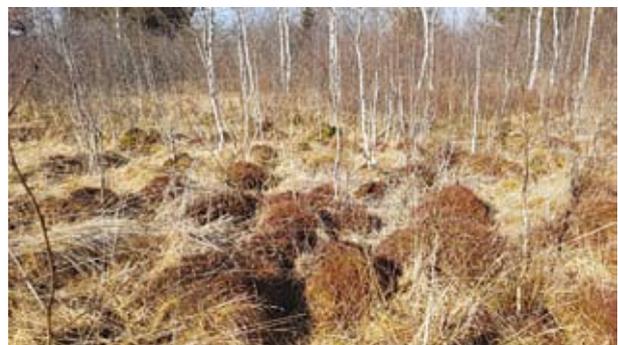
Auf der Fläche findet sich ein als Pseudohochmoor anzusprechender Vegetationsbestand. An den Rändern ist inzwischen ein massives Gehölzvorkommen vorhanden. Dies setzt sich vor allem aus Weiden, Faulbaum und Birken zusammen. Die Gehölze haben inzwischen eine Höhe von bis zu 3 Metern erreicht. Einzelne Bäume sind bis zu 10 m hoch. Im Zentrum der Flurstücke sind noch mehrere, fast gehölzfreie Bereiche vorhanden. Aber auch hier ist allerdings ein Auflaufen von Gehölzen, vor allem von Birke und Faulbaum, zu beobachten. Bei der Fläche dürfte es sich um eine bereits abgetorfte Hochmoorfläche in den Unteren Filzen handeln. Am Nordrand sind einige kleine Torfstiche vorhanden. Entwässerungsgräben in der Fläche selber sind keine vorhanden. Dennoch ist der Wasserhaushalt als gestört zu beachten. Das resultiert aus den in ca. 40 cm Tiefe anstehenden Seggen-Schilftorfen die einen hohen kf Wert besitzen. Hier wirken sich auch Entwässerungsgräben und Dränagen in bis zu 100 m Entfernung und mehr aus. Dazu kommt die Verdunstungsleistung der Gehölze.

Zustand vor der Entbuschung

Birkenaufwuchs mit Pseudohochmoorvegetation in der Krautschicht  
Fotos: Markus Layritz

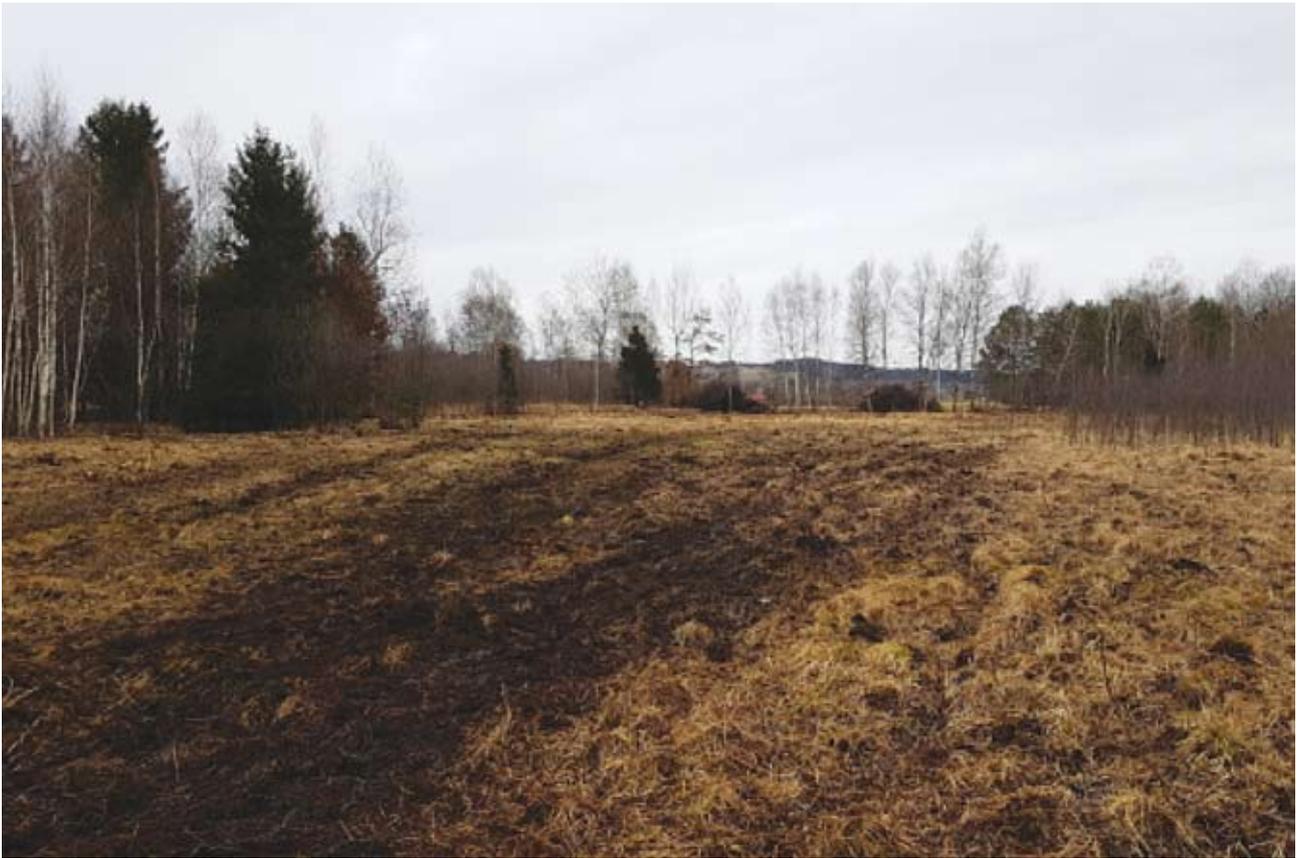
Nordostteil der Fläche nach Ende der Entbuschung und Abschluss der Mulcharbeiten

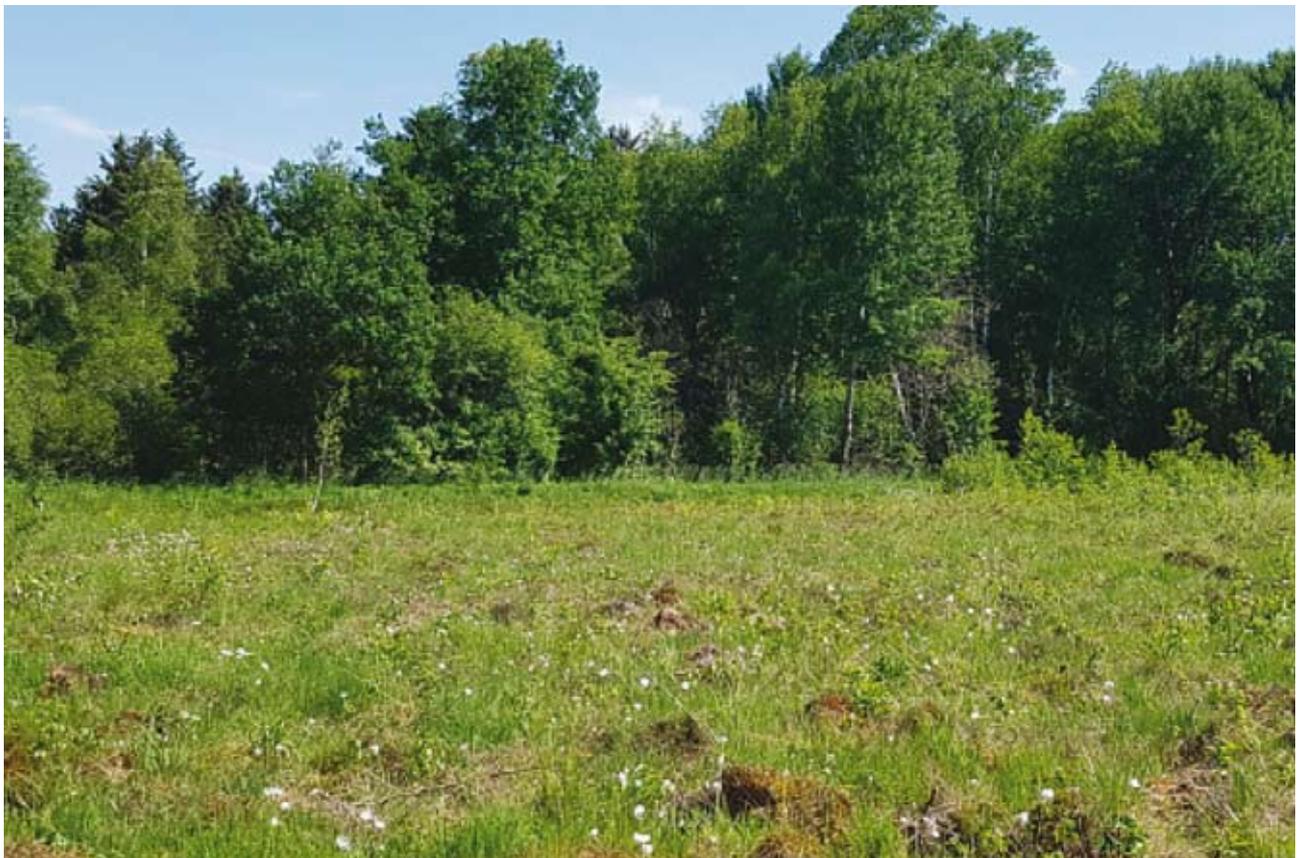
Fläche im Sommer 2018

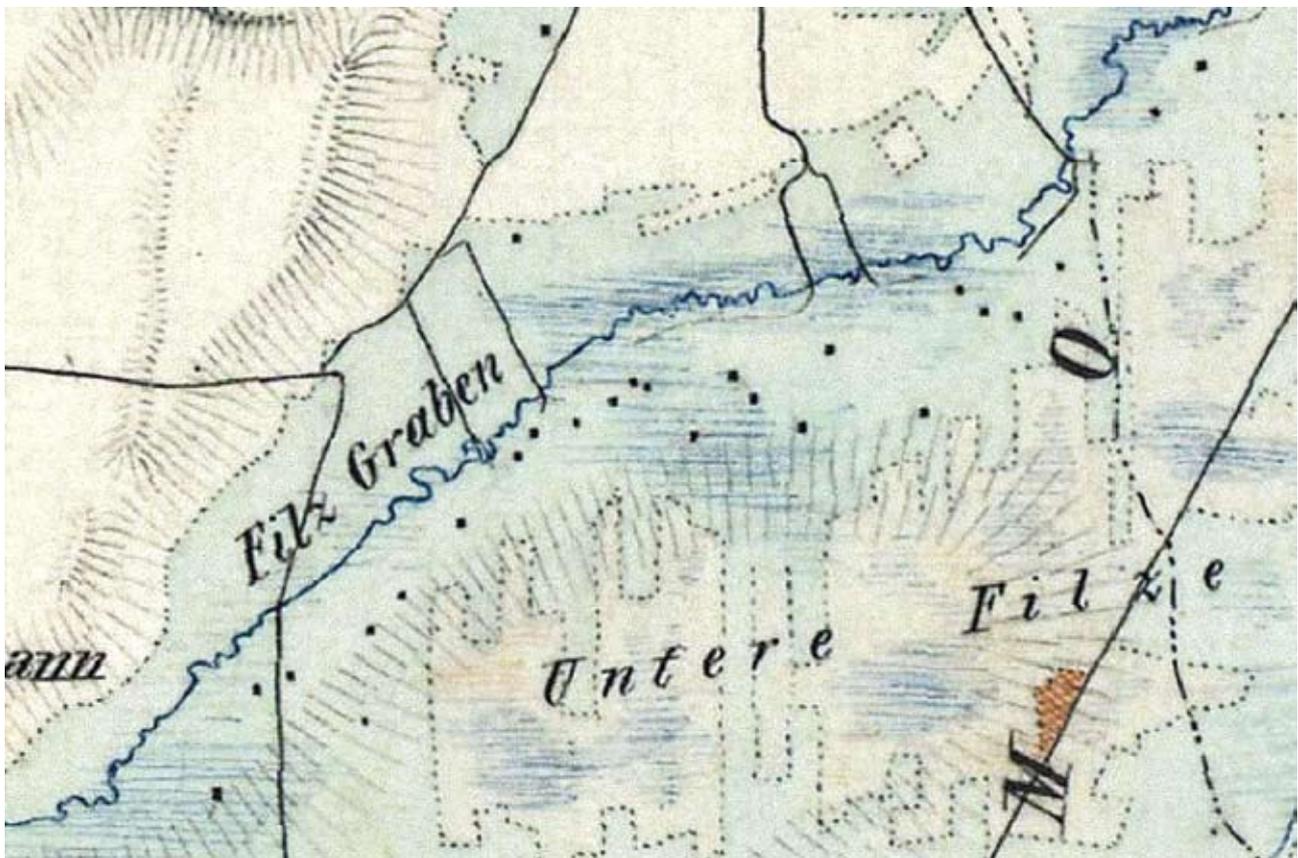
Uraufnahme von ca. 1805; keine Entwässerungsgräben in den Mooren, der Filzgraben stellt sich als reich strukturierter Wiesenbach dar.

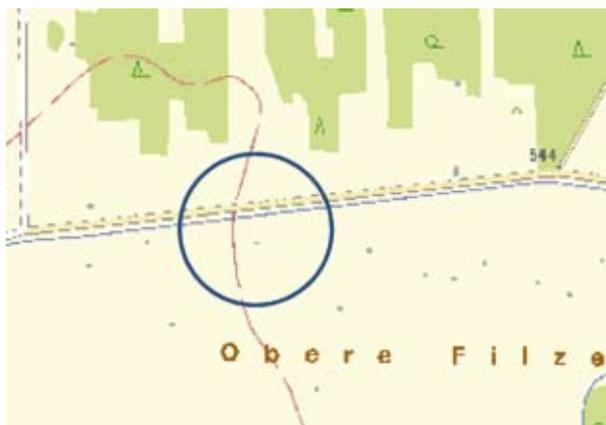
Lage der Maßnahme

In einem ca. 800 m<sup>2</sup> großem Torfstich soll ein Kleingewässer angelegt werden. Der Stich liegt direkt neben dem von West nach Ost verlaufenden Graben zwischen den Oberen und den Unteren Filzen. Das Gelände ist hier auf ca. 0,7 m unter Geländekante der anstehenden Wiesen abgetorft. Die Fläche ist wegen der geringen Abtorftiefe und wegen eines nahe vorbeilaufenden Vorfluters rel. trocken. Im Stich sind vor allem Weidengebüsche und einige Birken vorhanden. Das Gewässer wird eine Größe von ca. knapp 200 m<sup>2</sup> erhalten. Die vorhandenen Weidengebüsche werden im Bereich des zukünftigen Gewässers gerodet. Die Birken bleiben erhalten. Das Gewässer erhält zumindest in Teilen eine Tiefe von 1,5 m, dass auch in den Sommermonaten und bei Trockenheit ein Wasserkörper ansteht.

Es werden ca. 140 m<sup>3</sup> Material anfallen. Der Aushub wird auf landwirtschaftlich genutzten Flächen im Umfeld verwendet. Die Arbeiten wurden Anfang 2018 begonnen und Ende Februar abgeschlossen. Trotz der Grabennähe hat sich der Wasserstand auch in den sehr trockenen Sommermonaten auf hohem Niveau gehalten. Profitieren werden von der Maßnahme alle im Gebiet vorhandenen Amphibienarten (Erdkröte, Kleiner Wasserfrosch, Grasfrosch, Teichmolch und wegen der angrenzenden Gehölzbestände sicher auch der Laubfrosch). Ein Zuwandern der Arten entlang des angrenzenden Grabens dürfte die Besiedelung beschleunigen. Das Artvorkommen Wirbelloser wird vor allem von den sich im Gewässer einstellenden Wasserständen abhängen. Prognosen zur Vegetationsentwicklung sind schwierig, da im Umfeld vor allem Wiesenbestände vorhanden sind.

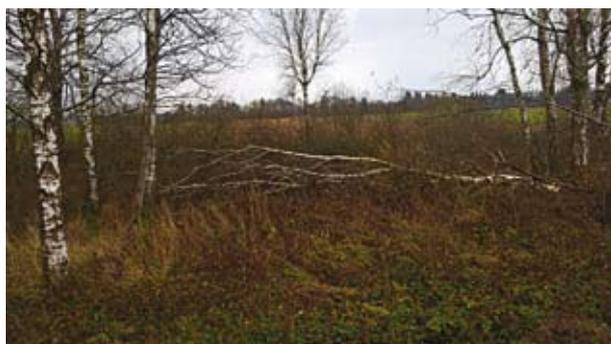
Lage des geplanten Gewässers in einem kaum bewaldeten Torfstich

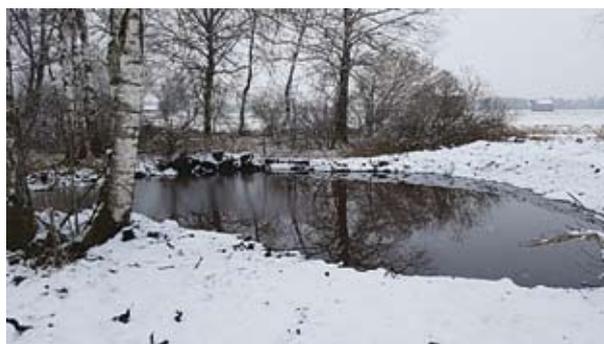
Kleingewässer nach der Fertigstellung

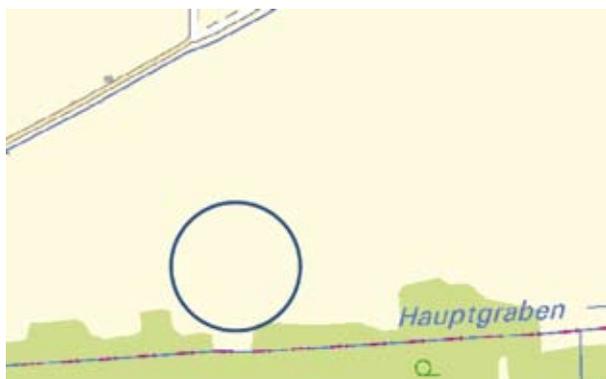
Lage der beiden Maßnahmen

In einem ca. 1,2 ha großem Flurstück sollen mehrere Saigen und ein Kleingewässer angelegt werden. Die Saigen werden in den Wiesenbereichen angelegt; das Kleingewässer in einem Stich am Südrand des Grundstückes.

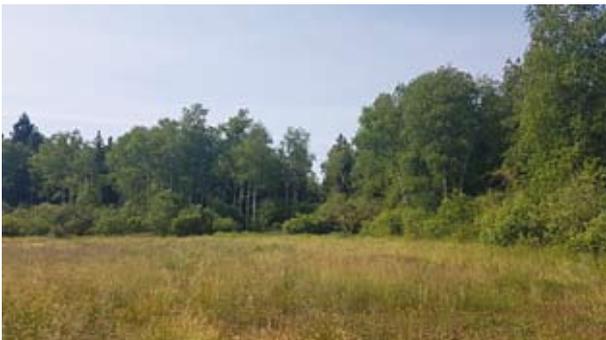
Bei der Wiese handelt es sich um rel. artenarme Bestände aus Ruch-, Stresemanngras und Schwingel. Im Stich haben sich Birken und Weiden angesiedelt. Die Krautschicht setzt sich hier vornehmlich aus Schilf, Brennessel und Waldsimse zusammen. Das Gelände entwässert sowohl nach Norden als auch nach Süden in zwei Entwässerungsgräben.

Blick auf die Fläche Richtung Süden

Die zwei neuen Saigen erhielten eine Länge von ca. 50 m und eine Breite von knapp 10 m. Die Geländemulden wurden mittels kleiner, beim Ausheben belassener Rücken leicht gekammert, um ein Auslaufen des Wassers zu verhindern und um längeres Anstehen des Niederschlagswassers zu gewährleisten. Die Lage des Weihers wurde so gewählt, dass möglichst nur kleine Bereiche des Bruchwaldes gerodet werden mussten. Es wurde vornehmlich in den krautigen Beständen gebaggert. Das neu angelegte Kleingewässer hat eine Größe von 200 m<sup>2</sup> und eine Tiefe von bis zu 1,5 m.

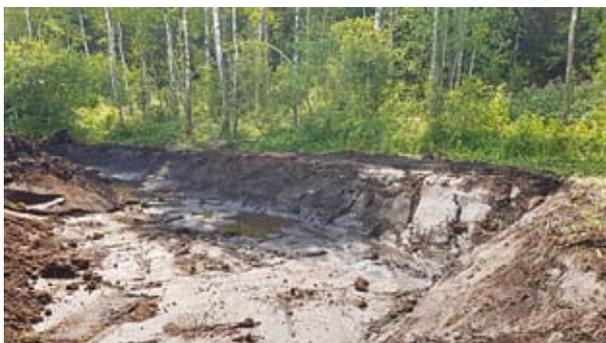
Weiher nach den Baggerarbeiten

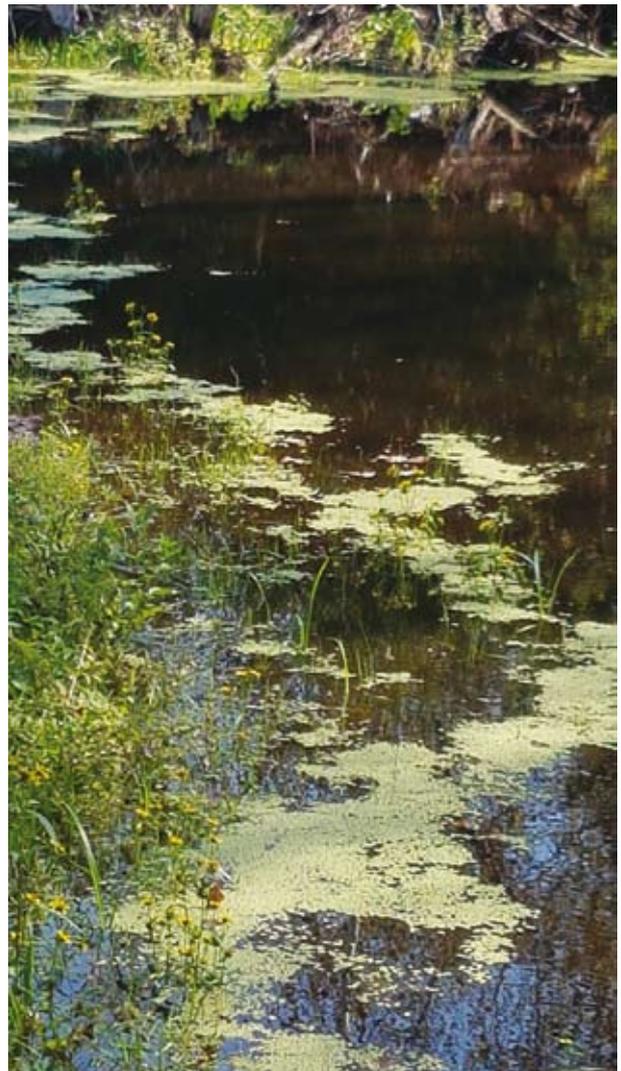
Dadurch sollte ein Trockenfallen in niederschlagsarmen Perioden verhindert werden. Die Saigen wurden dagegen bewusst recht flach angelegt (Aushubtiefe max. 40 cm). Hier ist ein Austrocknen während des Sommers gewünscht um diese Bereiche regelmäßig ausmähen zu können. Die Saigen lagen 2018 aufgrund der geringen Niederschläge fast immer trocken. Der Weiher hat sich dagegen rel. rasch mit Grundwasser gefüllt und den Wasserstand, wenn auch auf niedrigem Niveau, das Jahr über weitgehend gehalten. Hier ist bereits im Sommer 2018 eine Besiedlung der Ufer mit Seggen und Süßgräsern erfolgt.

Weiher im Sommer 2018, rasche Besiedlung des Ufers mit Seggen, Süßgräsern und Nickendem Zweizahn  
alle Fotos: Markus Layritz

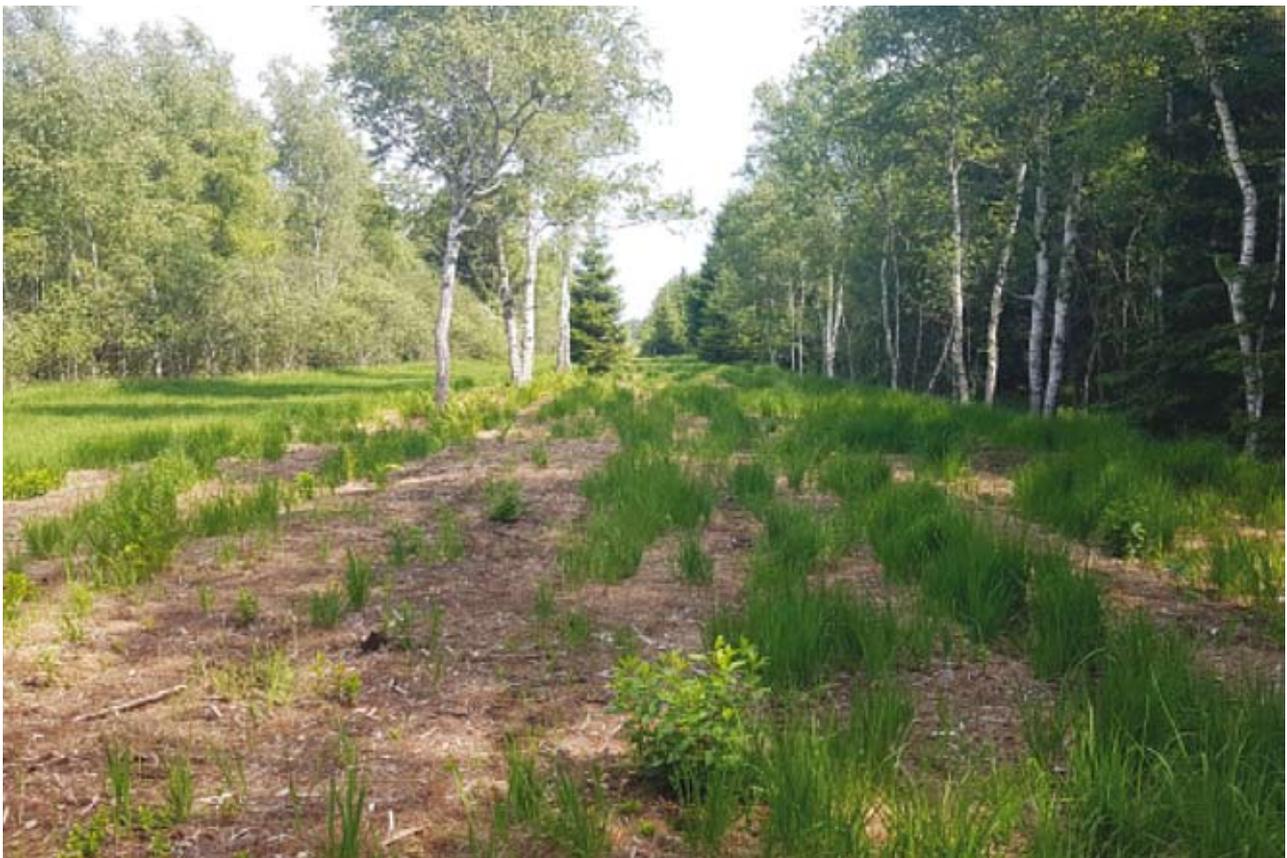
Geländerücken im Sommer 2018, Pfeifengrasaufwuchs auf der gemulchten Fläche

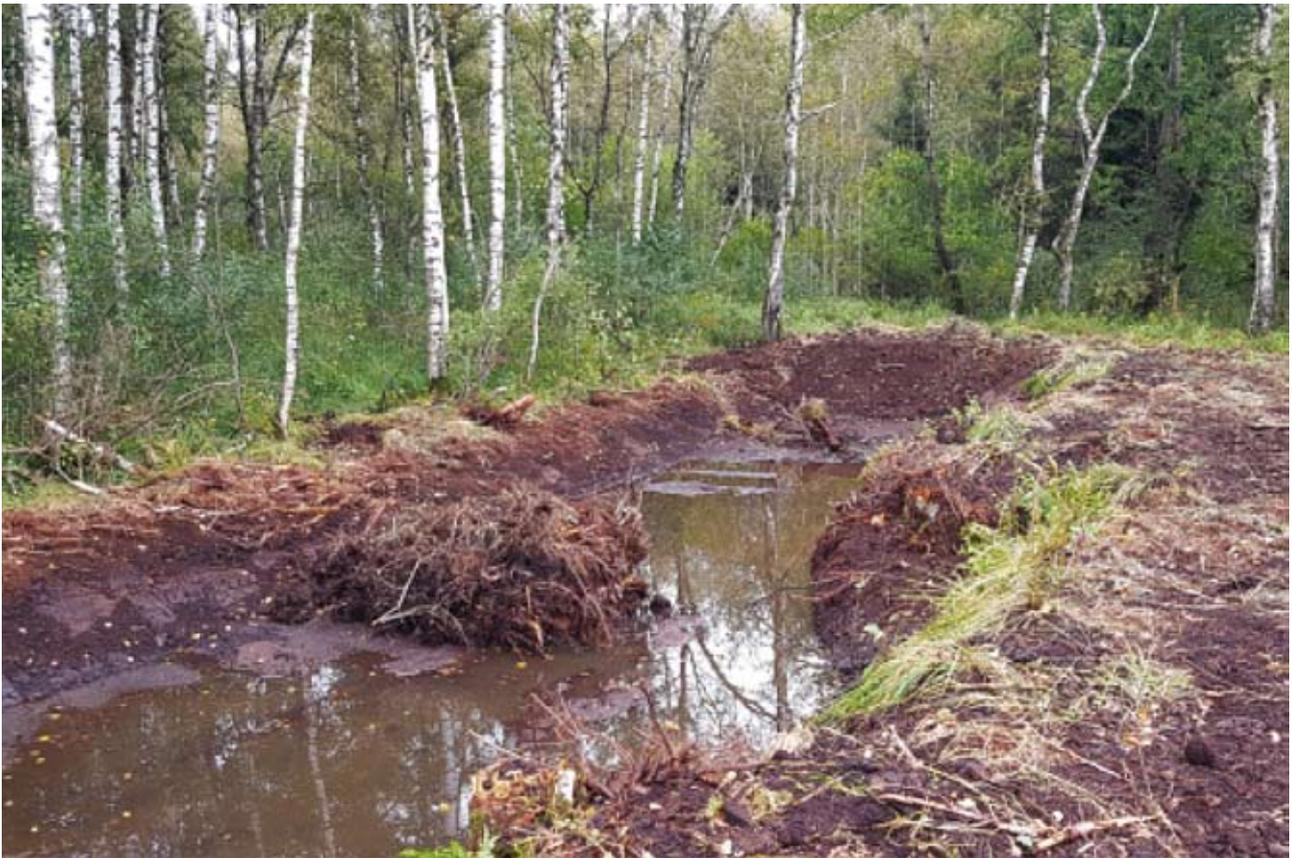
Die Anlage der Kleingewässer ist in dem im Norden liegenden Teilbereich des Grundstücks geplant. Hier wurde das Moor bis ca. 1 m unter OK der angrenzenden Flächen abgebaut. In diesem Stich hat sich ein Birkenwald entwickelt; vereinzelt sind Fichten aufgewachsen. Die Krautschicht wird von Pfeifengras dominiert. Immer wieder kommen Torfmoose der Hochmoore, sowie Heidel-, Blau- und Rauschbeere vor. Die Kleingewässer sollen direkt an der Stichkante angelegt werden. Dadurch wird der Eingriff in die Gehölzbestände minimiert. Es kann außerdem von der trockenen Stichkante aus gebaggert werden, was die Arbeiten wesentlich erleichtert. Die Gewässer liegen am Ost- und Südrand des Stichkomplexes und sind daher von ihrer Lage her wärmebegünstigt. Auf dem angrenzenden Geländerücken stockt ein Faulbaumgebüsch. Als Vorbereitung für die Erdbaumaßnahmen wurden die Faulbaumgebüsche im Frühjahr 2018 vor Beginn der Vogelbrut entfernt. Die Gebüsche wurden auf den Stock gesetzt; anschließend wurde die Fläche gemulcht. Hier soll langfristig gemäht werden, um diese Bereiche offen zu halten und eine Verschattung der anzulegenden Kleingewässer zu verhindern. Der Gehölzbestand an den Stichrändern wurde ebenfalls im Frühjahr entfernt und das Material abgefahren. Wurzelstöcke wurden am Rand des Geländerückens gelagert. Die Anlage der Gewässer erfolgte dann im Sommer 2018. Es wurden mehrere ca. 8 m breite, insgesamt 140 m lange schlauchartige Gewässer angelegt. Die Abgrabung erfolgte bis auf den in ca. 1m Tiefe anstehenden Seeton, der Aushub ebenfalls abgefahren. Nach Ende der Erdarbeiten brachten wir die verbliebenen Stöcke als Strukturelement in die Geländemulden ein.

Frisch angelegtes Gewässer mit eingebrachten Wurzelstöcken
