Hotspot-Projekt „Alpenflusslandschaften – Vielfalt leben von Ammersee bis Zugspitze“ Bundesprogramm Biologische Vielfalt

Im Folgenden werden die von der SG Ammersee e.V. im Rahmen des BFN „Hotspot Projektes“ Alpenflusslandschaften - Vielfalt leben von Ammersee bis Zugspitze 2019 durchgeführte Maßnahmen im Einzelnen vorgestellt. Es werden nur die 2019 abgeschlossenen Maßnahmen vorgestellt.

Die Maßnahmen werden als Teilprojekte „Vernetzung der Unteren Ammer“ in der Gesamtprojektliste beschrieben.

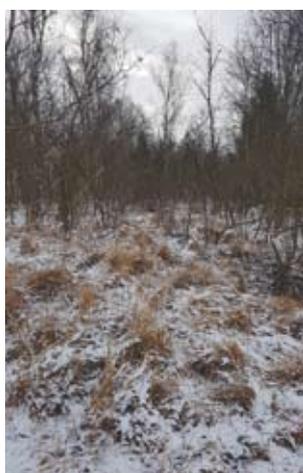
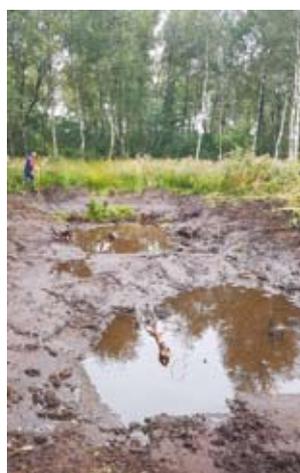
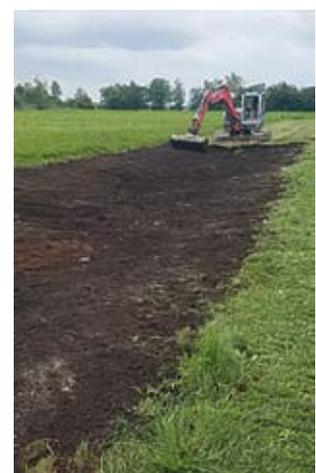
v.l.n.r.: verwachsener Torfstich im Süden, frisch ausgekoffertes Kleingewässer, Auskoffern der Saigen

Die Gehölzbestände im Bereich des Sticks wurden gerodet und die Fläche gemulcht. In den Torfstichen wurden zwei Kleingewässer angelegt. Die floristisch interessanteren Bereiche mit Großseggen und Torfmoosen blieben erhalten. Der Graben in der Mitte der Fläche wurde zu Saigen aufgeweitet. Die Saigen wurden gekammert um ein Auslaufen zu verhindern. Daraus ergibt sich auch eine leichte Vernässung der Fläche. Ein kleiner Randgraben wurde partiell aufgeweitet.

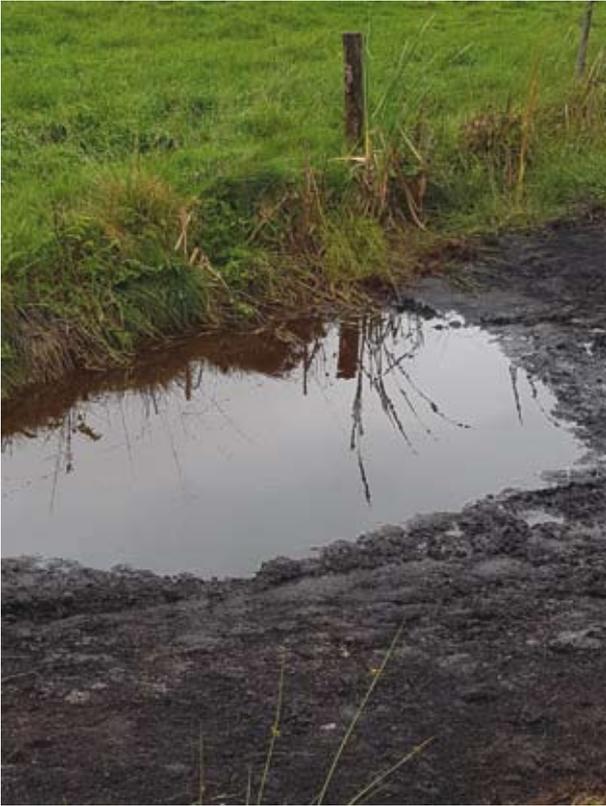
aufgeweiteter Randgraben

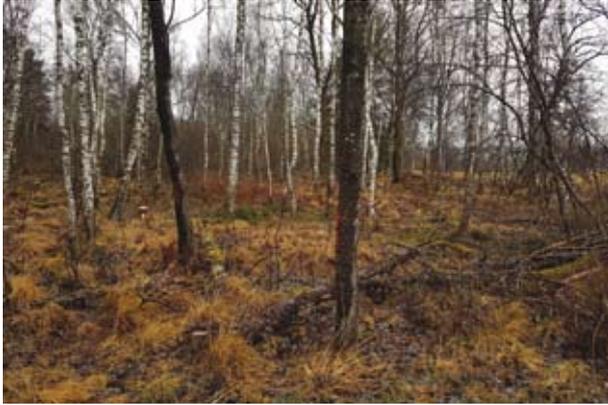
Fläche vor Beginn der Fällarbeiten

Die Gehölzbestände wurden partiell gerodet, bzw. gefällt. Nach Abschluss der Holzarbeiten werden neue Kleingewässer angelegt. Durch die Freistellung sollen die zukünftigen Gewässer auch besser besonnt werden.

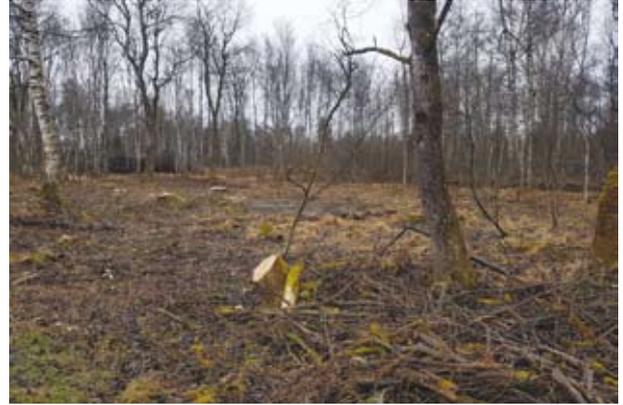
aufgelichteter Gehölzbestand

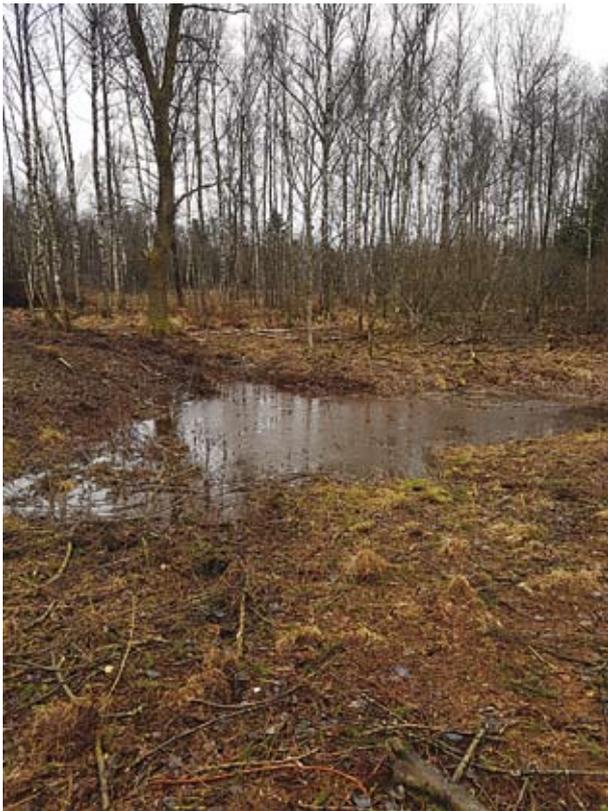
verlandete Kleingewässer nach Freistellung

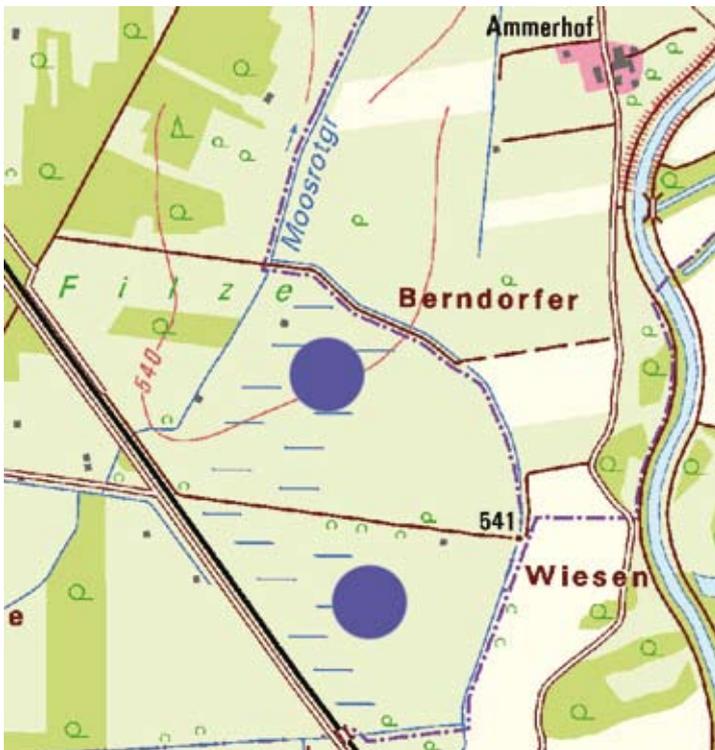
Streuwiesenkomplex zu Beginn der Arbeiten

Es wurden mehrere Saigen angelegt. Die Saigen wurden bis auf den anstehenden Seeton ausgegraben. Dadurch ergaben sich Tiefen von über 50 cm. Dadurch soll verhindert werden dass die Saigen zu rasch austrocknen.

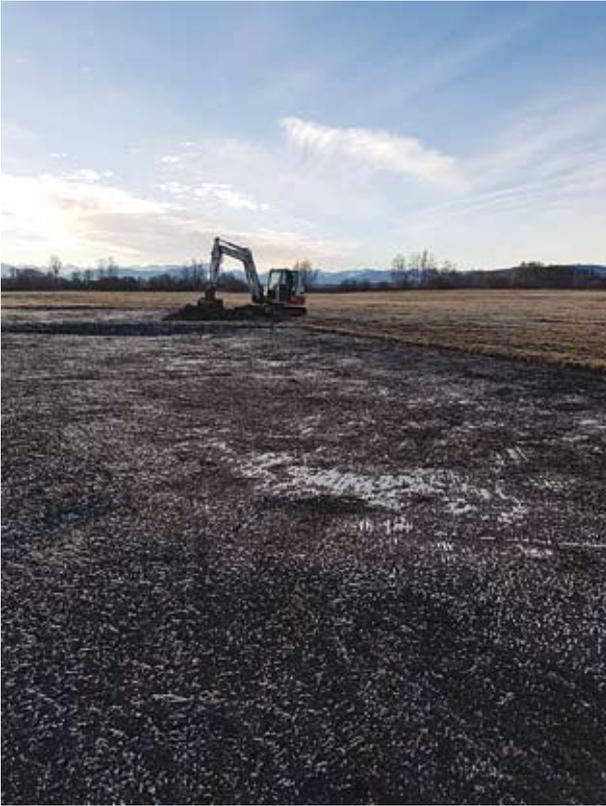
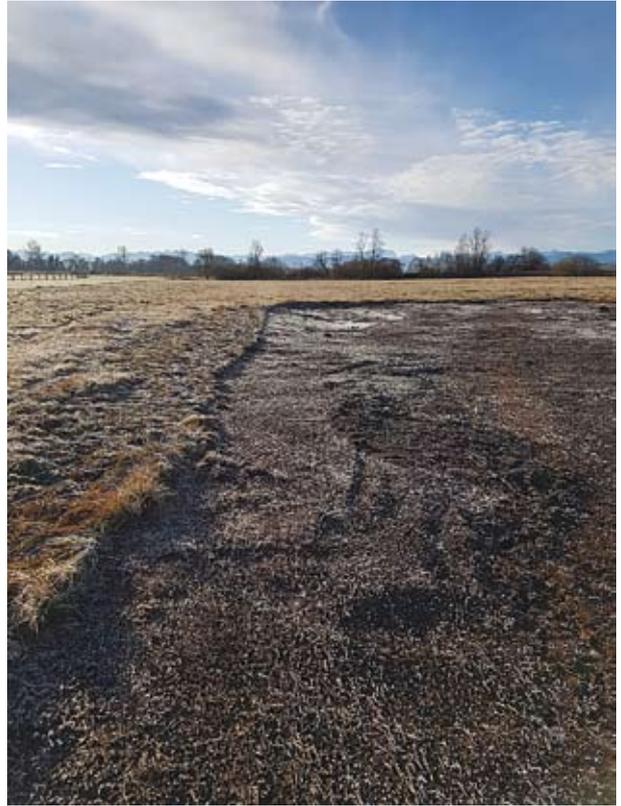
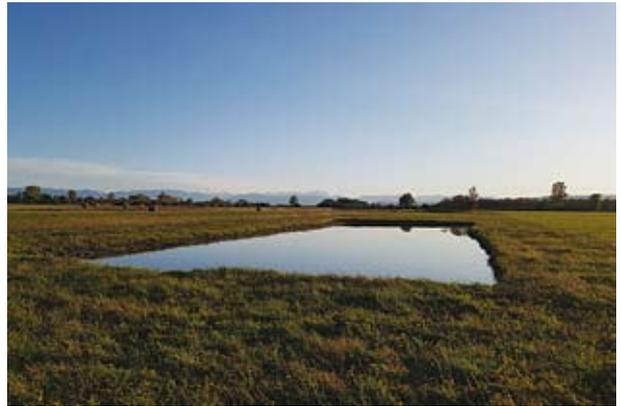
v.l.n.r. und rechts darunter: Baggerarbeiten im Winter, ausgekofferte Saigen, Saigen im Frühjahr 2020

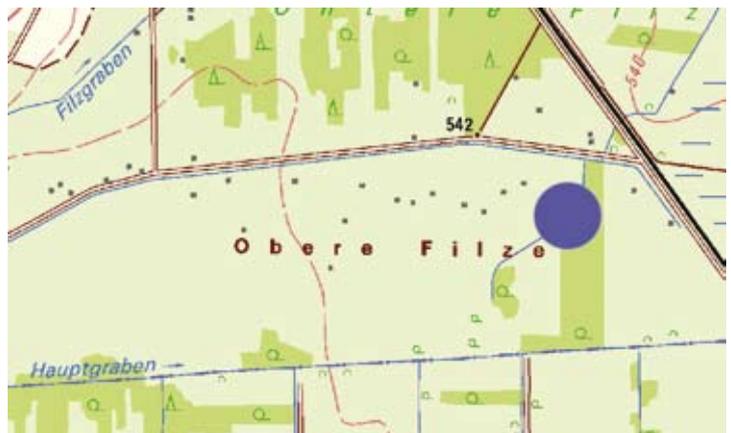
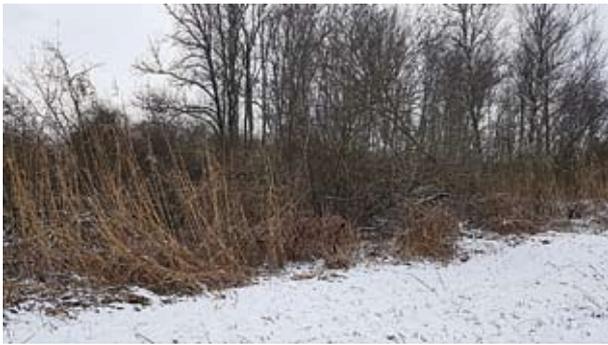
Flurstück vor der Freistellung im Winter, rechts: freigestellte Fläche

Die Gehölzbestände im Bereich des Stichs wurden gerodet und die Fläche gemulcht. Weiter geplant ist eine Aufweitung, sowie ein partieller Anstau des Grabens und die Anlage von Kleingewässern. Ob die Fläche in Teilen zukünftig gemäht werden soll wird sich nach Ende der Erdbaumaßnahmen entscheiden.

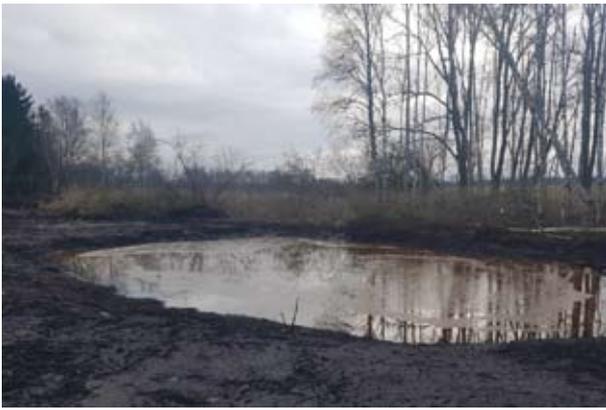
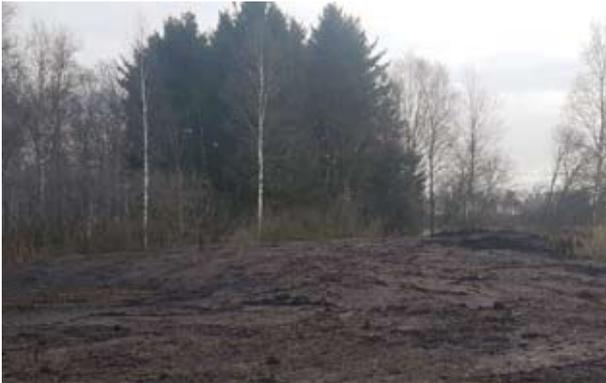
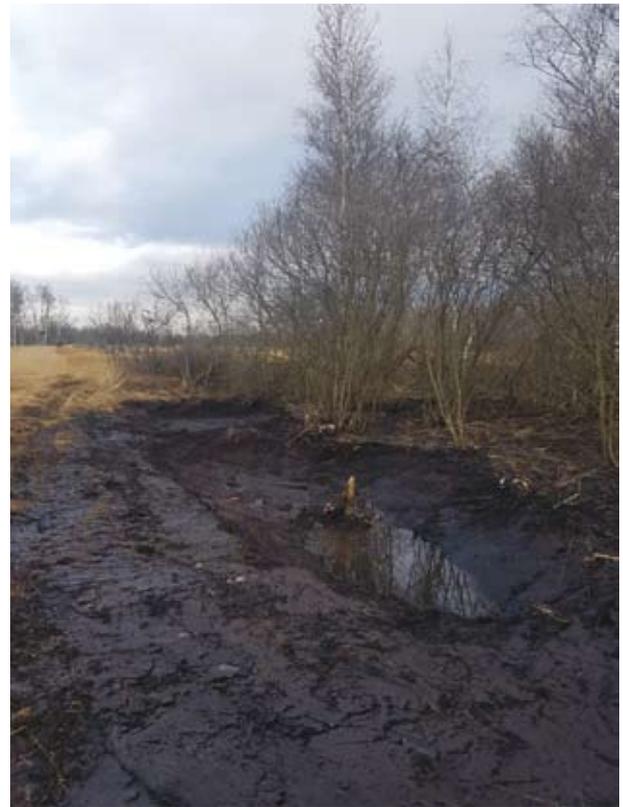
oben: neu angelegter Tümpel, darunter: ausplaniertes Torfmateriale, rechts: wieder freigestellte und ausgebaggerte Alt-tümpel

Der Gehölzbestand wurde im Jahr zuvor entfernt. Es wurden zwei große und ein kleiner Tümpel angelegt. Das Material wurde nicht wie sonst abgefahren sondern wegen der langen Wegstrecke vor Ort ausplaniert.

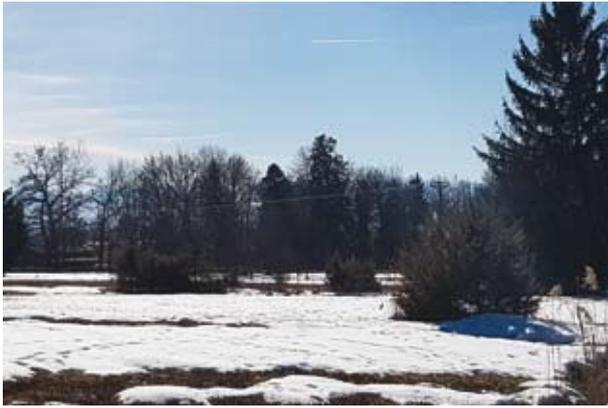
Streuwiesenkomplex im Winter

Am Rand der Fläche wurde der Gehölzbestand gerodet und am Rand des Baches eine Mulde ausgehoben. Der Aushub wurde am Rand der Mulde zu einem kleinen Damm aufgesetzt.

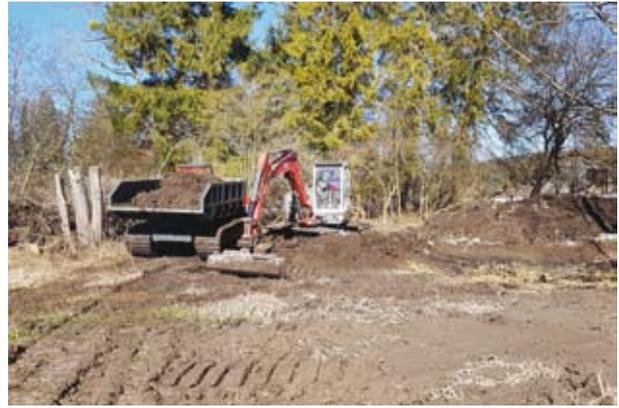
Erdarbeiten mit Bagger und Dumper

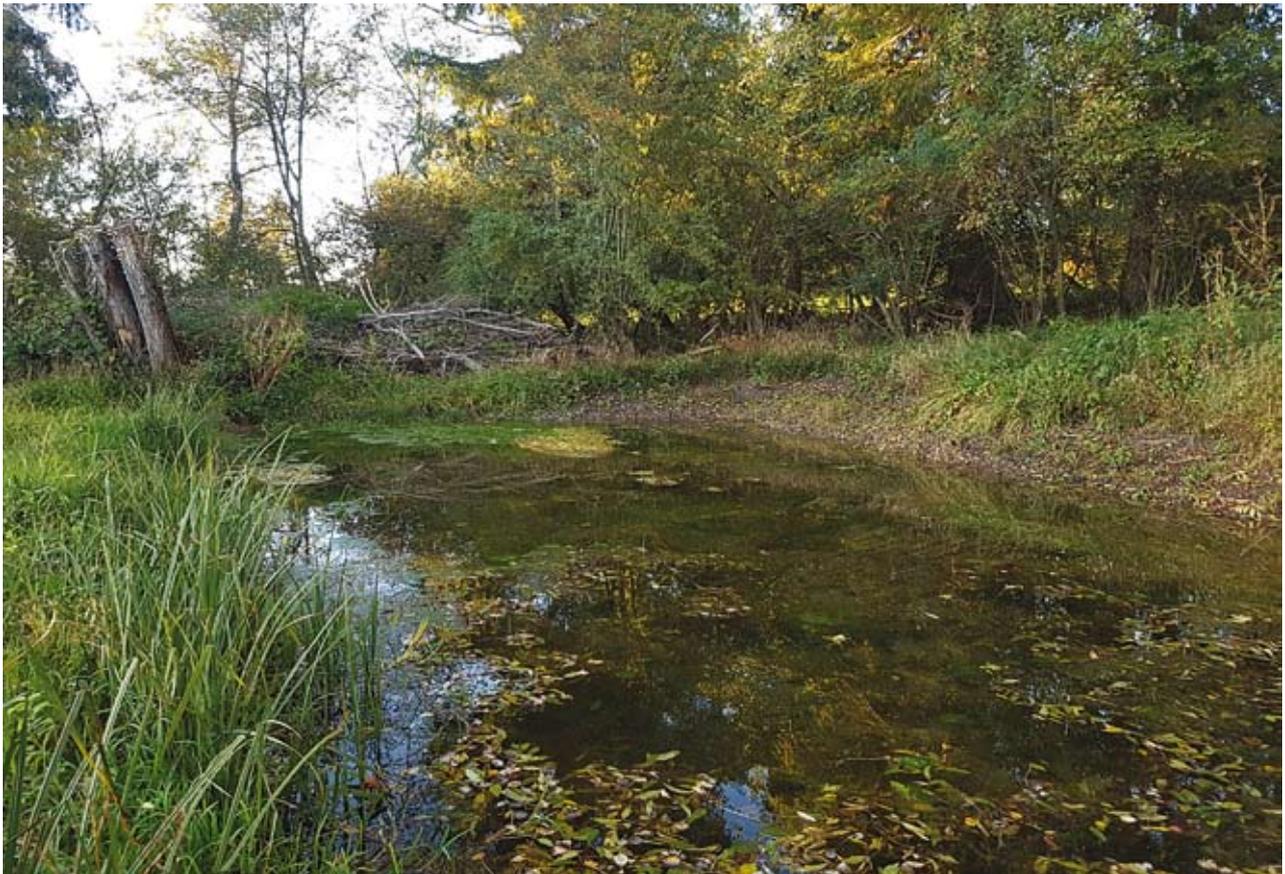
Gewässer im Herbst 2019
