Never Ending Story: Die Pähler Schlucht

Die vor 5 Jahren mit der Abholzung begonnene unrühmliche Geschichte der Schlucht findet eine Fortsetzung.

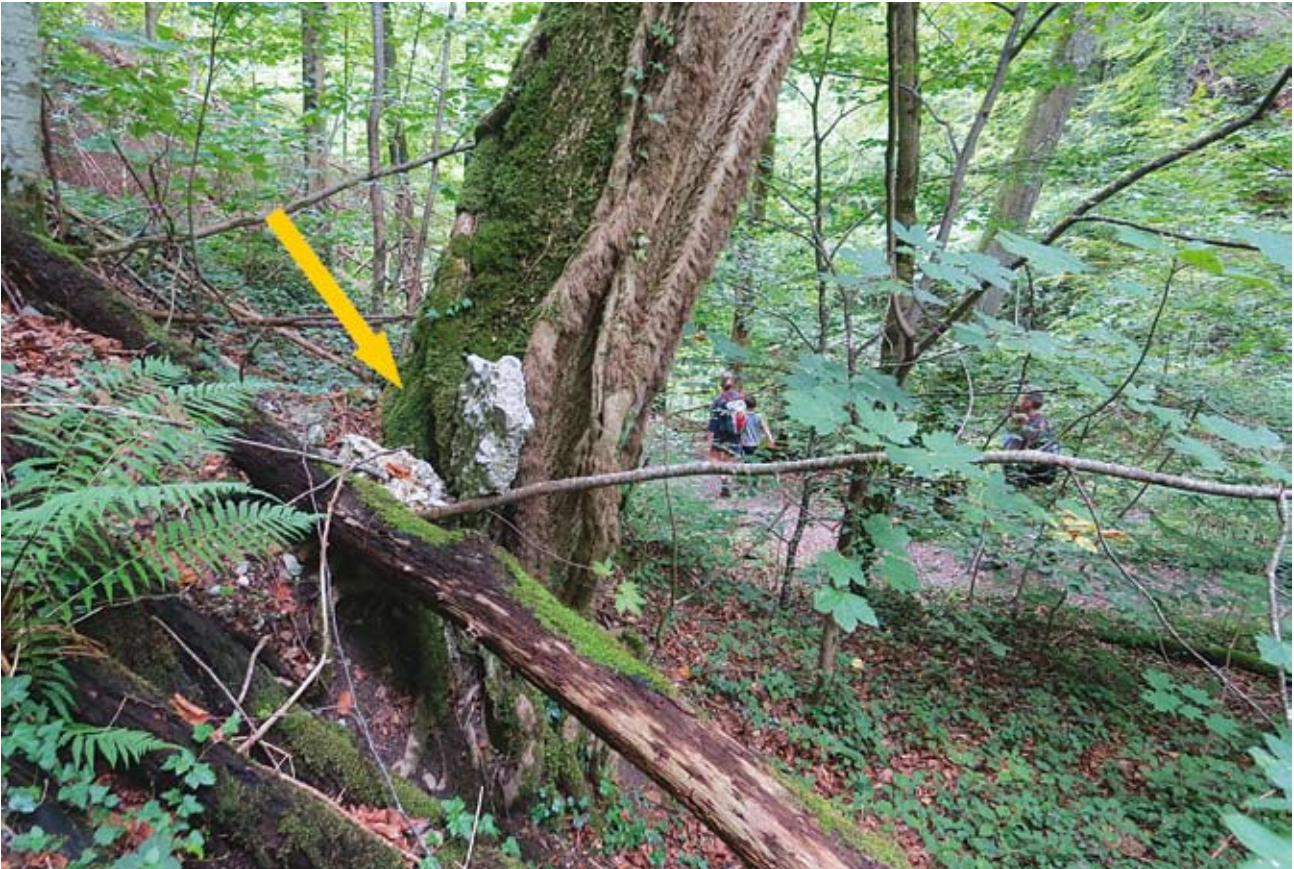
Die Gefahrenlage in der hinteren Pähler Schlucht auf dem Zugang zum Wasserfall ist nach wie vor sehr hoch! Zwei größere Steine sind aus der Wand gebrochen, diese wurden von dem Baumstamm abgefangen (direkt darunter sichtbar Besucher auf dem Weg).

Wir schlagen vor, im Bereich des Wasserschlosses eine deutlich sichtbare, überwindbare Sperre aufzustellen und zusätzlich ausführliche Informationstafeln, welche die Geologie und die Brüchigkeit der Steine, sowie die außerordentliche Bedeutung dieses Schluchtbereichs für die Artenvielfalt aufzeigen. Darauf muss insbesondere in verständlicher, nachvollziehbarer Form auf die Gefährdung bei einem Besuch hingewiesen werden. Damit würden die Besucher der Schlucht vor den bestehenden Gefahren gewarnt und gleichzeitig bleibt das „Betretungsrecht der freien Natur“ gewährleistet, auf das auch die Regierung von Oberbayern hingewiesen hat.

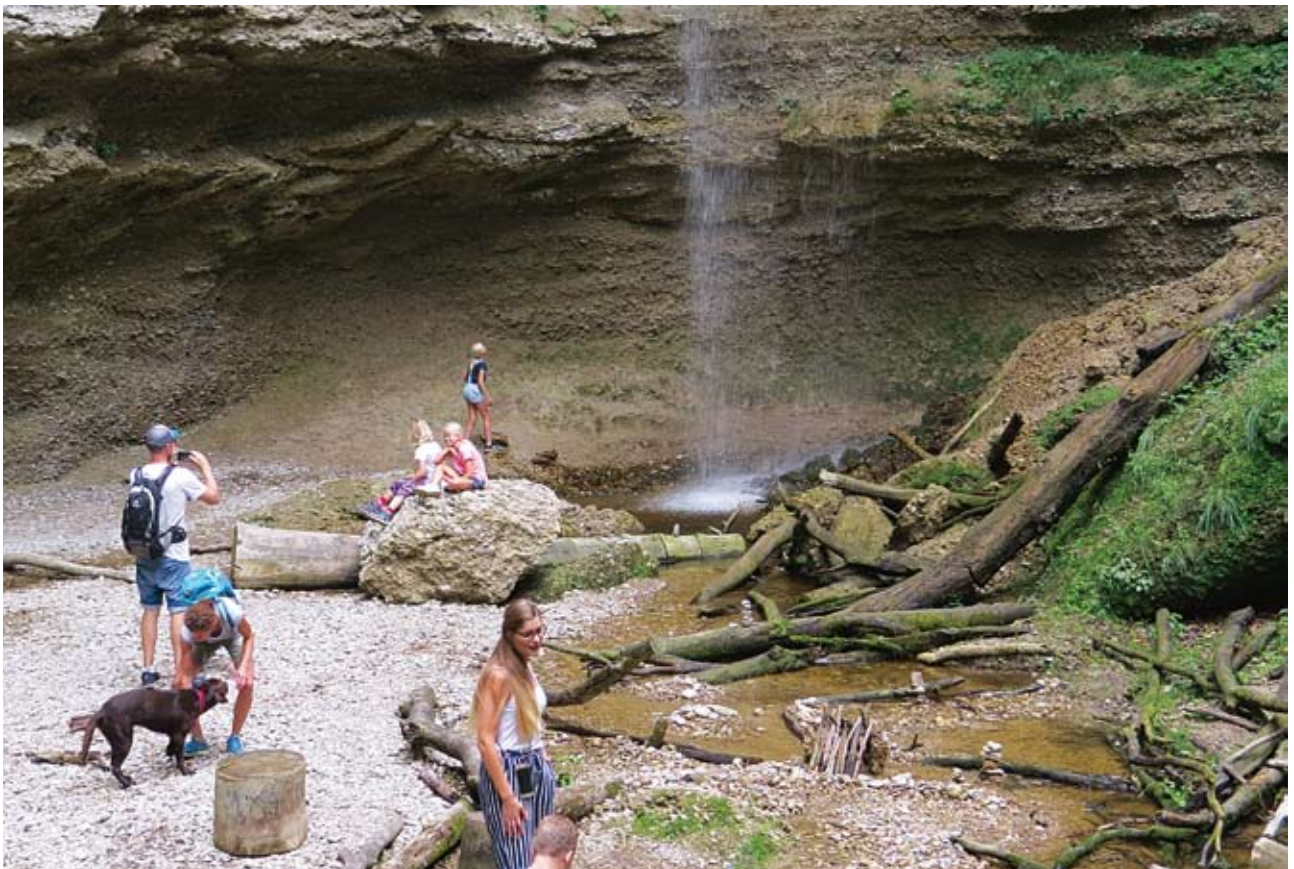
Am 17.08.2019 befanden sich 17 Personen hinter der Absperrung, davon 6 Kinder. Brandgefährlich: Links hinter den beiden Mädchen auf dem erst kürzlich heruntergefallenen Stein liegt frisch herausgebrochenes Material, das Mädchen dahinter ist gerade über diese Stelle gelaufen.
Fotos: Helmut Hermann
